دو فصلنامه تخصصی دانش مرمت و میراث فرهنگی

دوره جدید. سال نخست. شماره ۱۰. بهار و تابستان. ۱۳۹۲

آرایه‌های معماری اتاق مقبره‌ی بنای تاریخی پیربکران و کتیبه‌ی پنهان در آن / یاسر حمزوی، فرشاد مؤذنی.  
ظهور و زوال خانه‌های صخره‌ای روستای توریستی کندوان / فریده امینی بیرامی و ابراهیم اصغری کلجاهی.  
آشکارسازی و حفاظت تزئینات پنهان نقاشی در خانه صدقیانی تبریز / مصطفی کریمی فرد، مهدی رازانی، سعید مهریار.  
پوشش دهی نانو کامپوزیت اکسید روی بر سطوح آثار کاغذی تاریخی و هنری / صالح ایمانی، مریم افشار پور.  
اصول و مبانی الکتروشیمیایی در مبحث بازدارندگی خوردگی در آلیاژهای تاریخی / وحید پورزرقان.  
پاکسازی چسبها و پوشاننده‌های آثار آهنی با استفاده از لیزر TEA Co<sub>2</sub> و Nd: YAG / یانک سو کو / برگردان: معصومه تفرشی.  
هدف های حفاظت / کریس کیپل / برگردان: امیر حسین کریمی.  
مروری بر نمک زدایی ابنیه و یادمانهای سنگی به روش ضماد گذاری، ورونیک ورگس بلمین / برگردان: سحر احمدخان بیگی.  
کتاب شناسی فارسی حفاظت و مرمت میراث سنگی / مهدی رازانی.

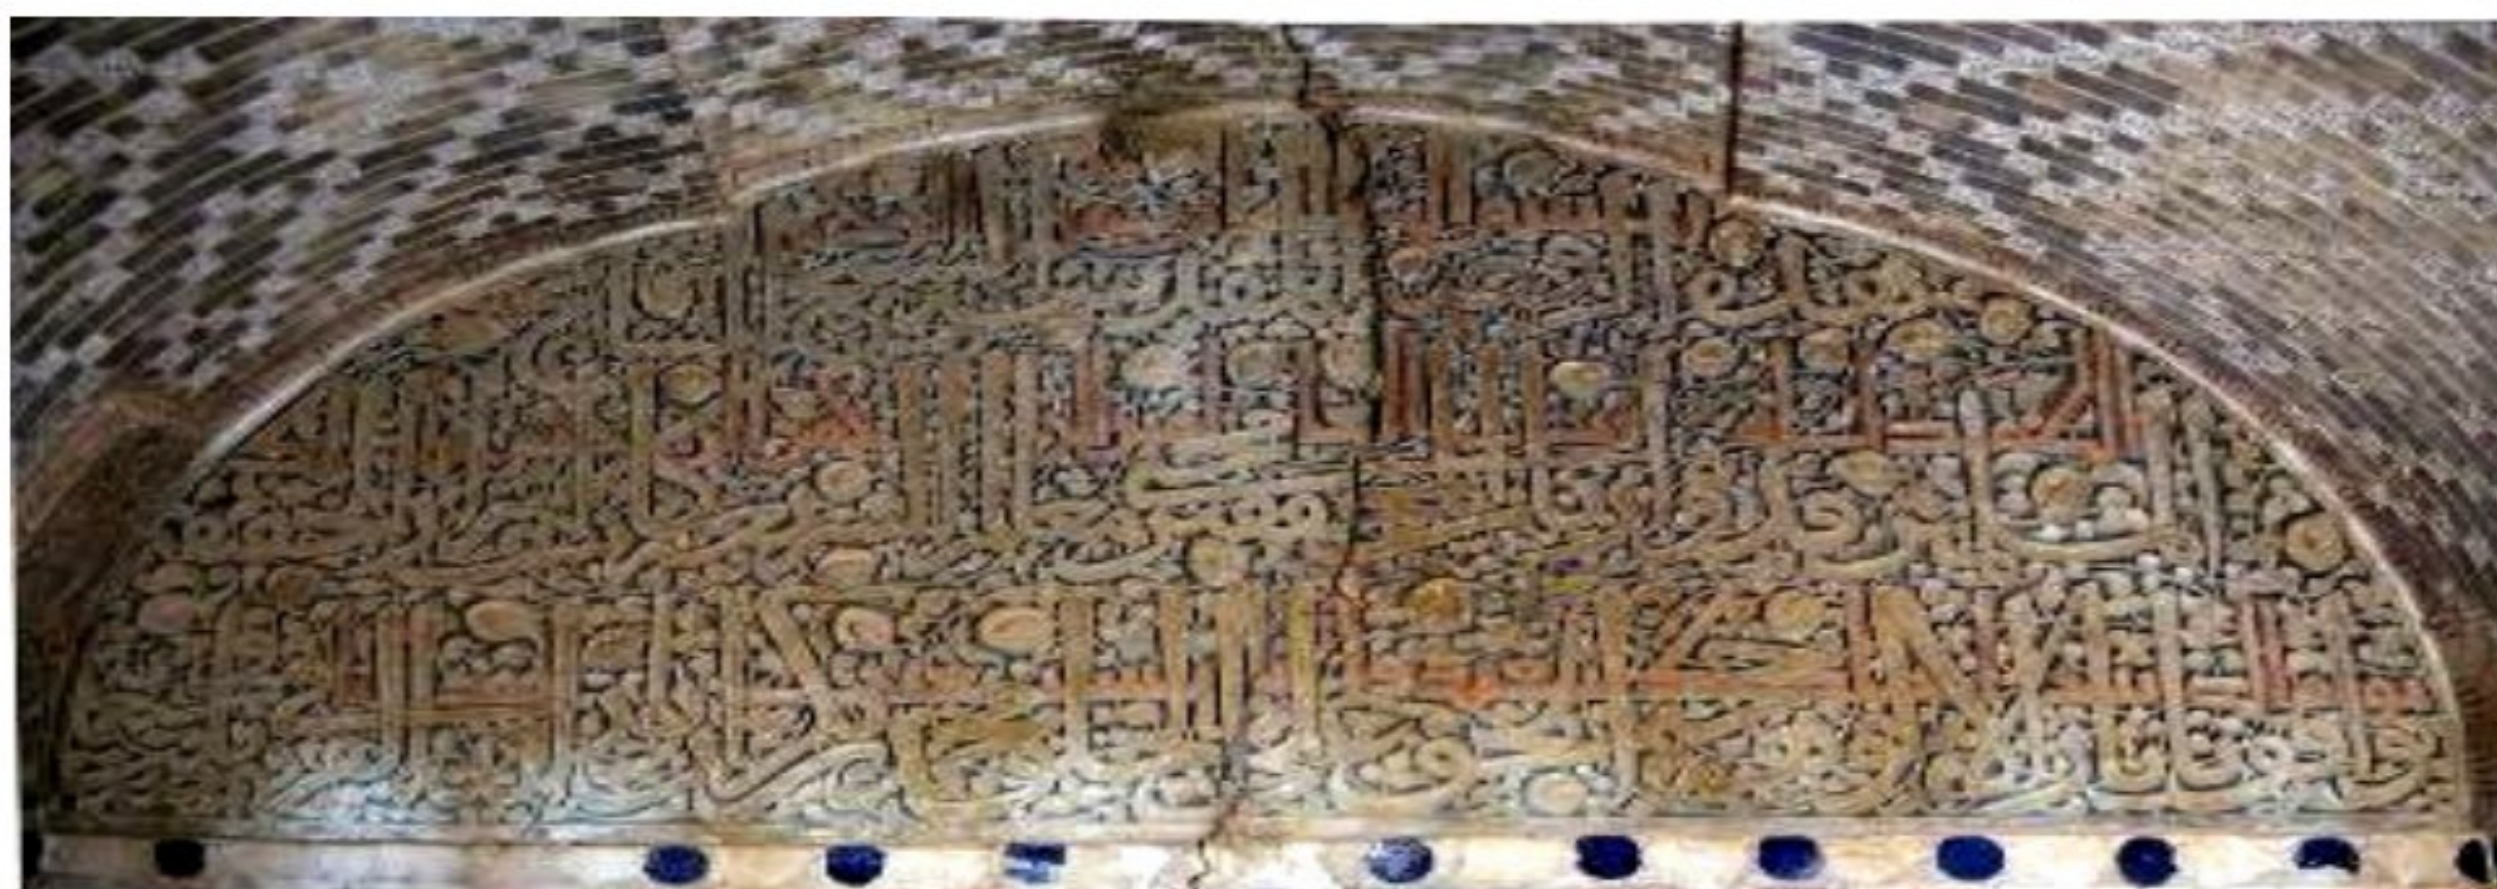
تصویر ۴: کتیبه گچی طلاکاری شده مادر و بچه به خط ثلث و کوفی، ضلع شمالی اتاق مقبره

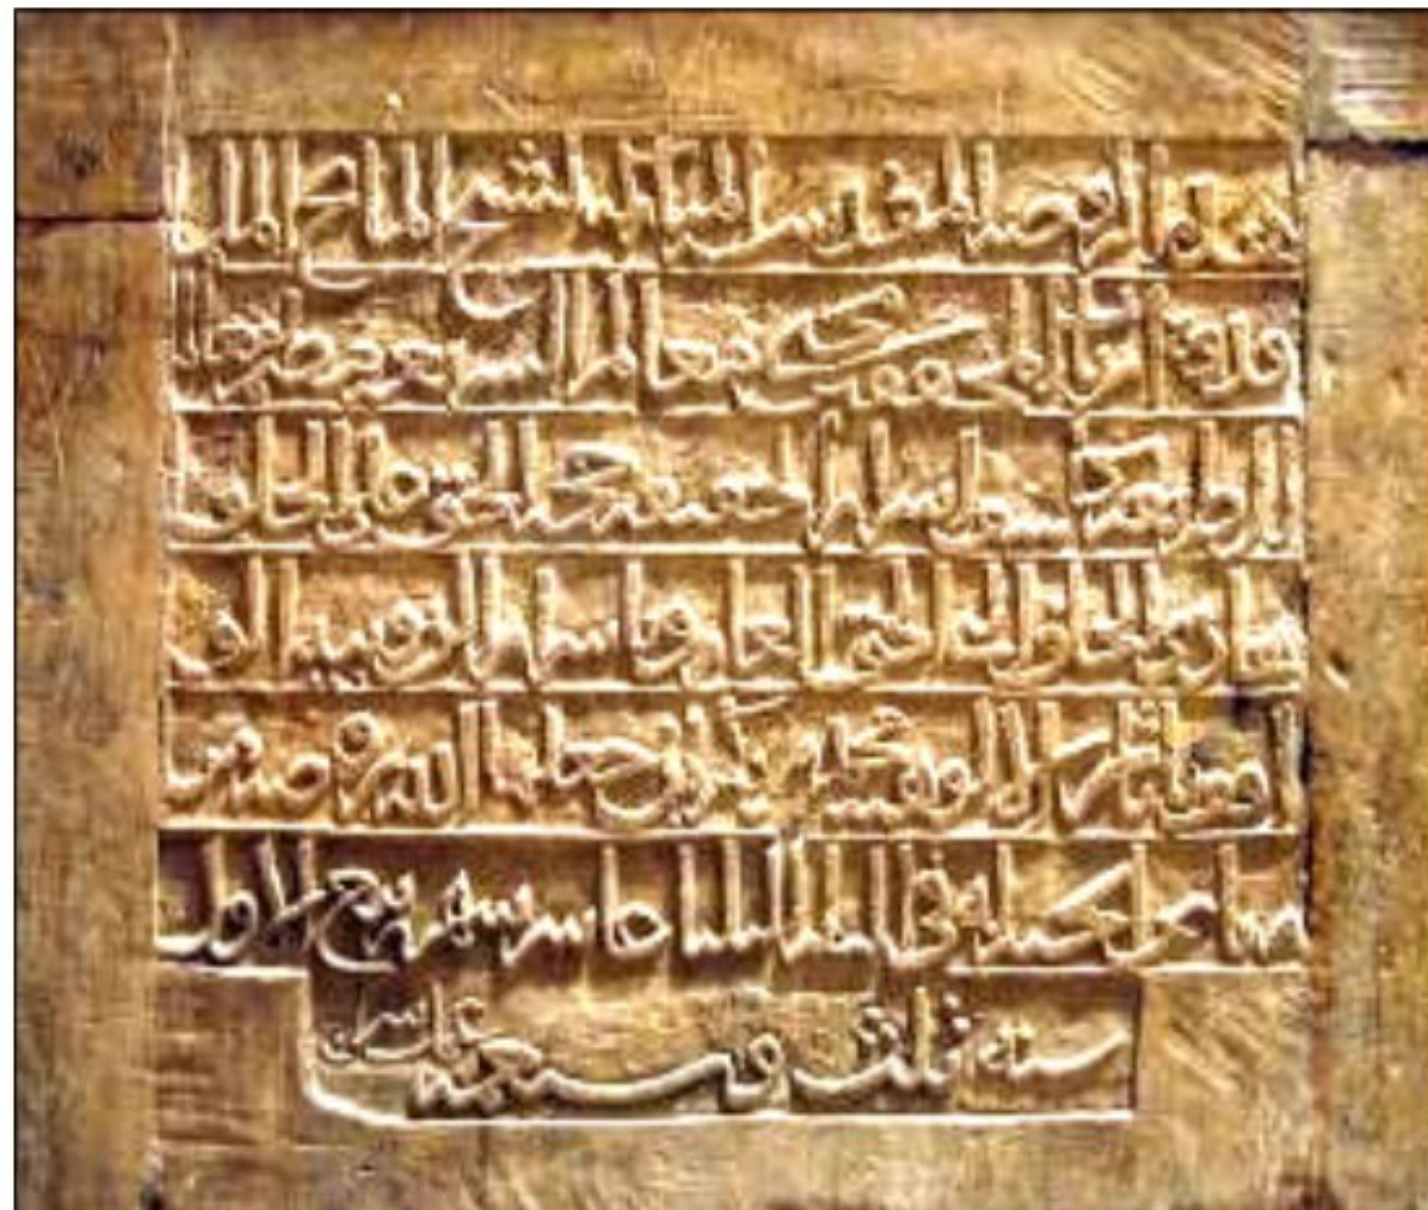
ت. ۵: کتیبه حجاری وجه غربی سنگ قبر، ۷۰۳ ه.ق

- کتیبه حجاری وجه غربی سنگ قبر (۷۰۳ ه ق): «هذه الروضة المقدسه المبارک لشیخ المشایخ المسلمین قدوه ارباب المحققین محیی معالم الشریعه مطیم معالم الطریقه کاشف اسرار الحقیقه حجه الحق علی الخلق هادی الخلق الی الحق العارف باسرار الربوبیه الواقف باثار الالوهیه محمد بن بکران جعلها الله روضه من ریاض الجنه له فی الیله الیلیا عاشر شهر ربیع الاول سنه ثلث و سبعمئه عمل سراج» (ت. ۵)

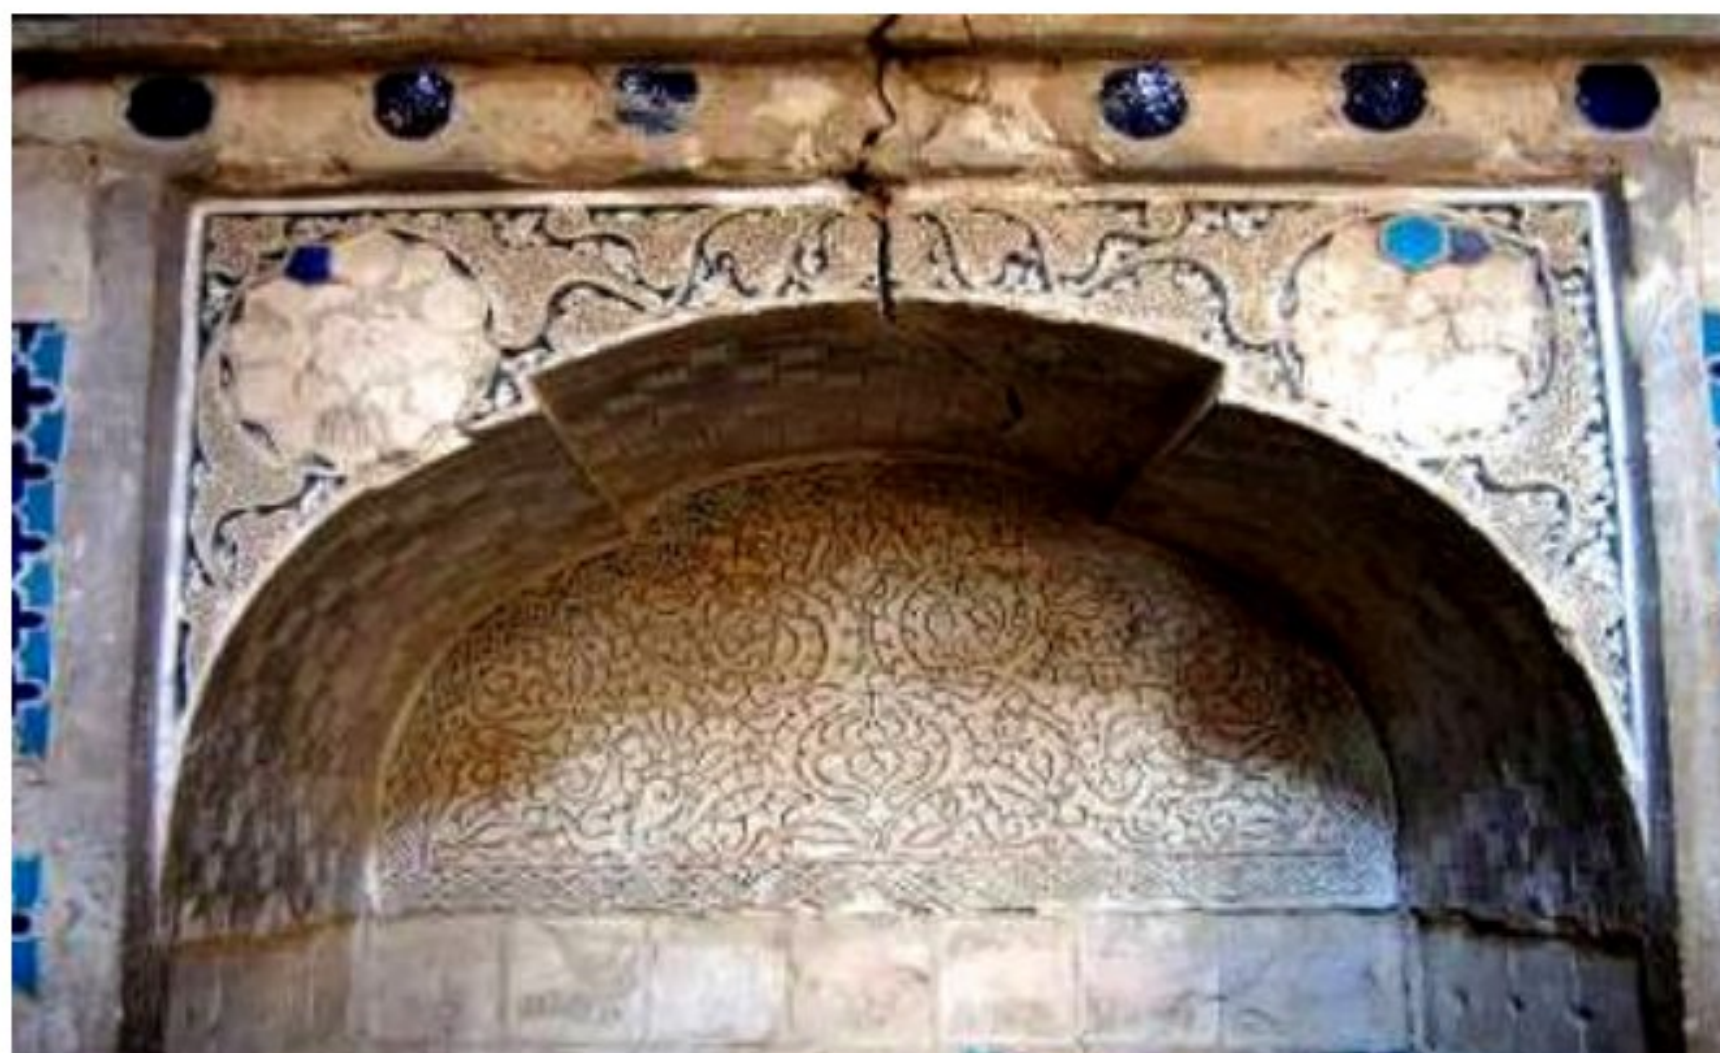
تصویر ۷: آرایه های ضلع شمالی اتاق مقبره

دیواره‌های اطراف آن - وجوه شمالی، شرقی و غربی - از کاشی معقلی با طرح هشت و چلیپای فیروزه ای و لاجورد پوشیده شده است. در ارتفاع ۱۰۳ سانتی متری از کف آثاری از ۱۵ عدد کاشی خشتی مربع شکل به ابعاد حدودی ۲۴ در ۲۴ سانتی متر بر ملات گچ دیده می شود که متأسفانه در حال حاضر اثری از آن ها نیست. تمامی سطح زیر قوس کلیل در این بخش از لبه کاشی های مربع شکل تا نوک قوس با آرایه توپی ته آجری (نقوش مهری) تزئین یافته است. کلمه محمد طرح کلی نقوش مهری مورد استفاده در این بخش می باشد. سطح نقوش مهری را با رنگ سفید رنگ آمیزی کرده اند (ت. ۷).

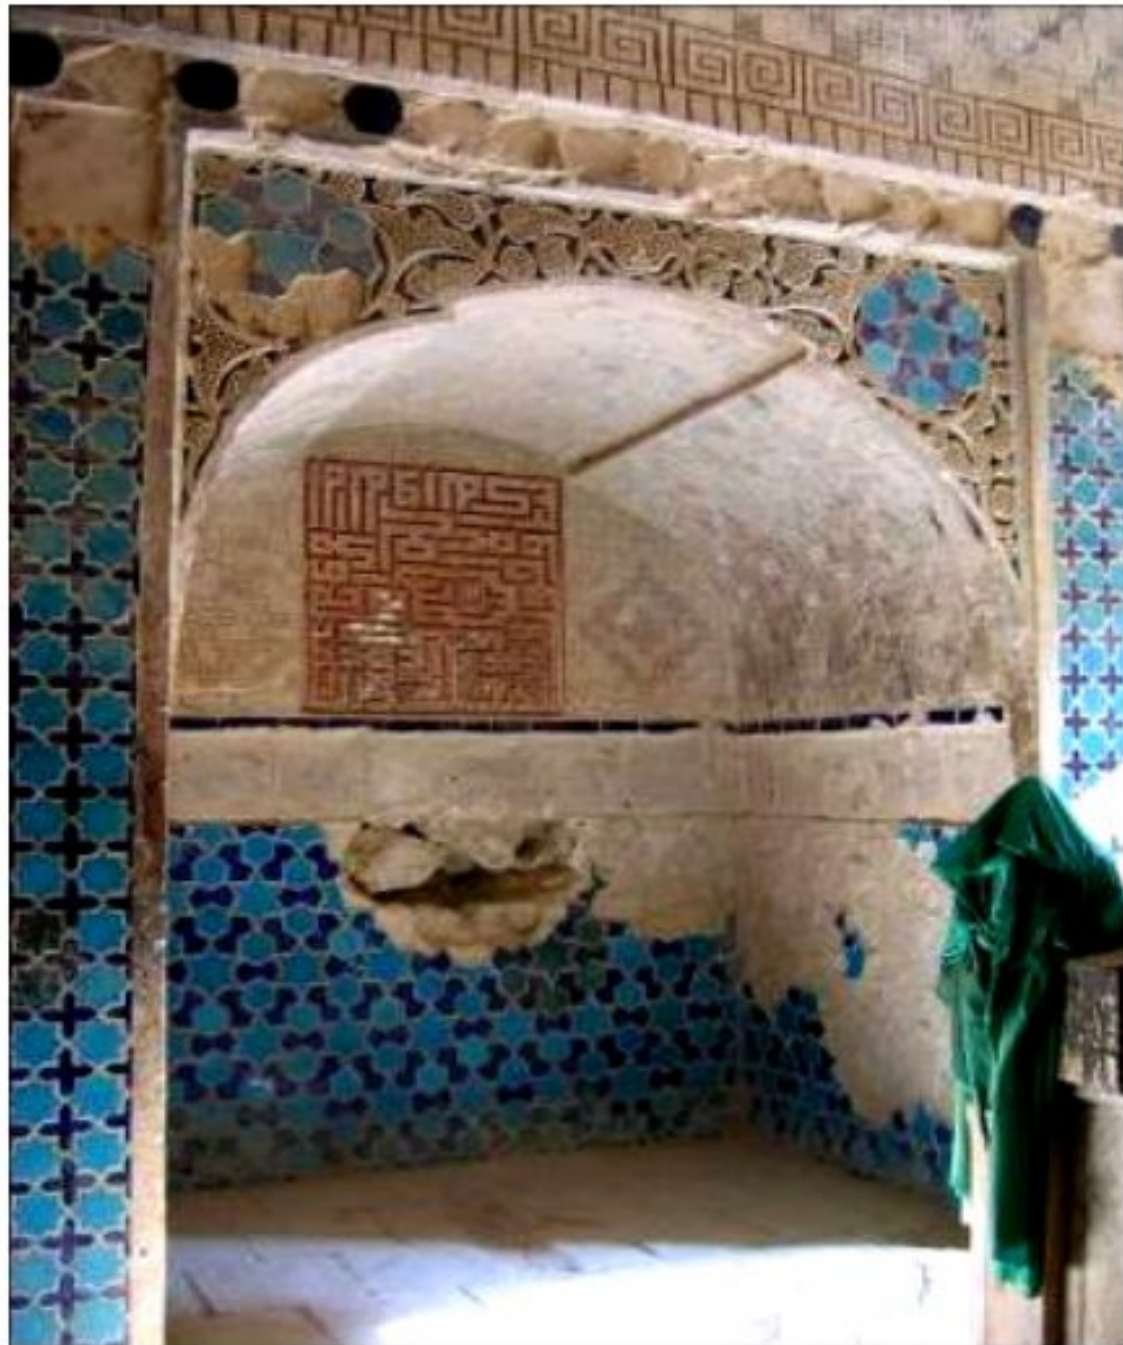
تصویر ۸: آرایه گچی ناتمام ضلع غربی اتاق مقبره

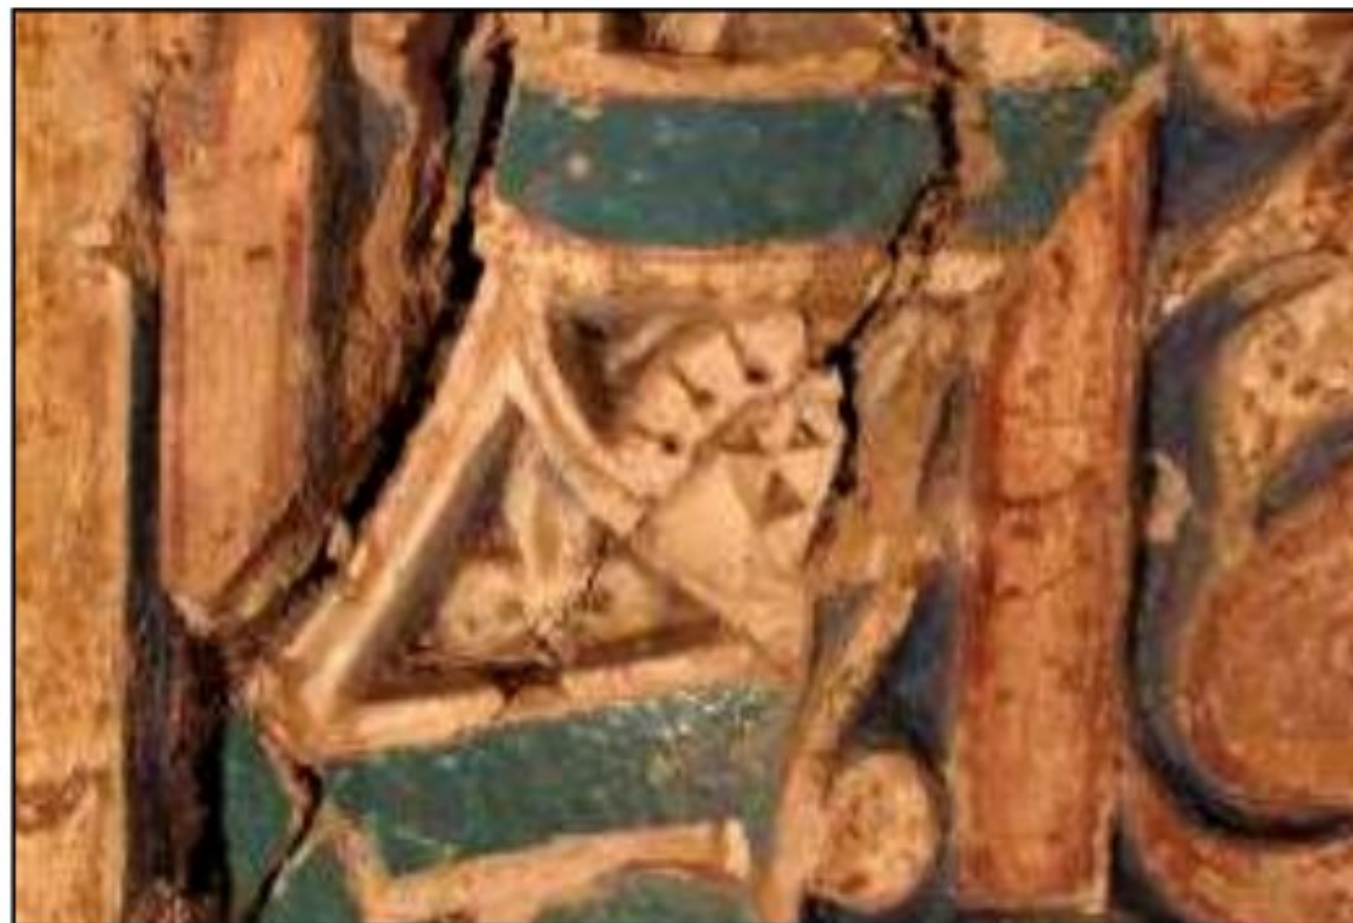
ت. ۱۲: آرایه های گچی زمینه کتیبه کاشی کاری

روی تزئینات گچی شواهدی از رنگ آبی به چشم می‌خورد. (ت. ۱۲) ایرانیان در فن استفاده از خط به‌عنوان هنر برای کاربرد در تزئین بناها، اضافه بر کتابت، نقوش دیگری از گیاهان را نیز به کار می‌بردند (یاوری، ۱۳۹۰: ۷۴).

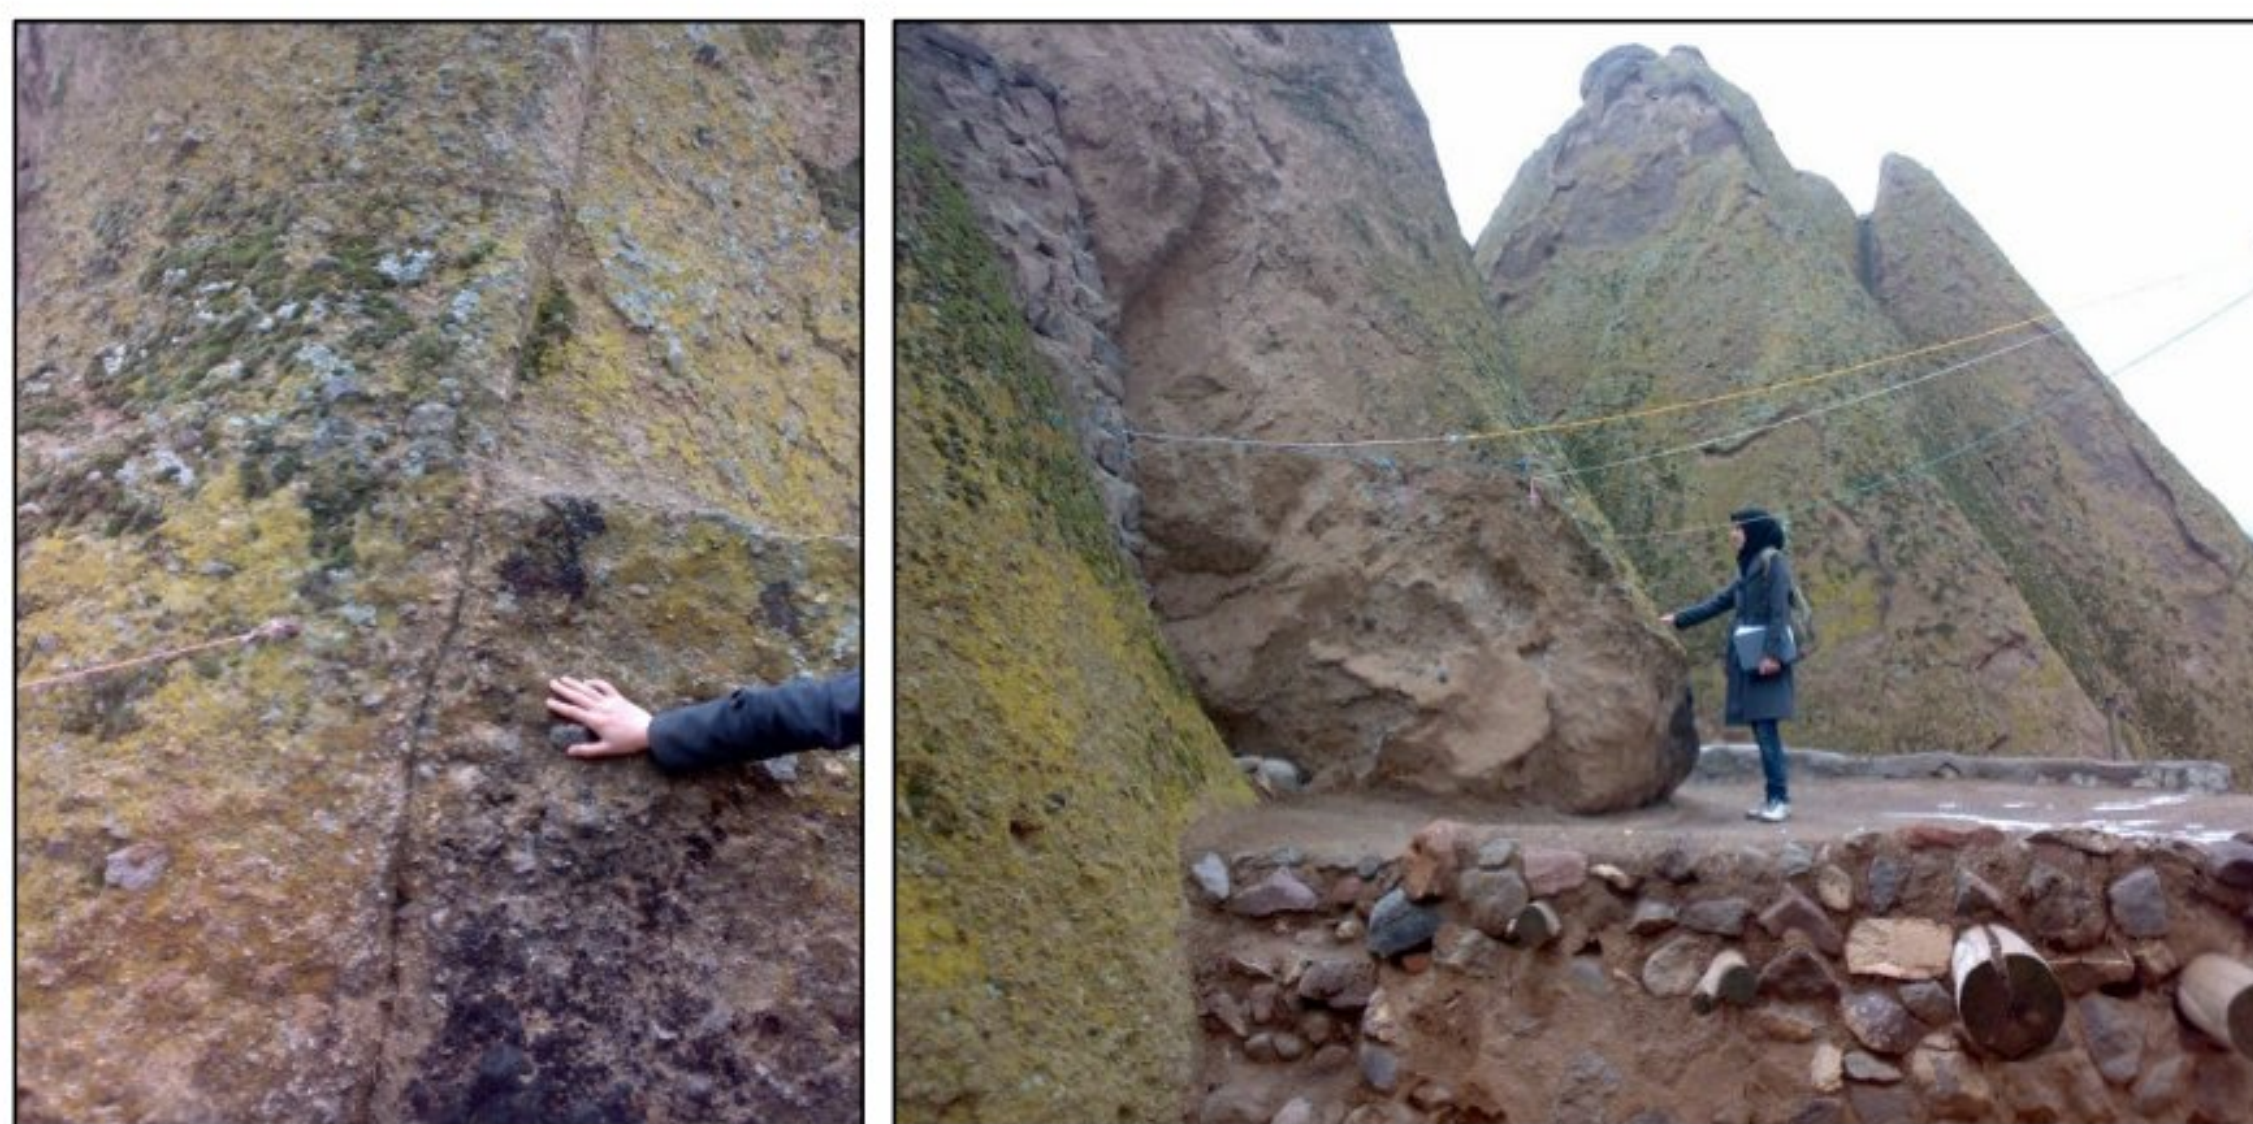
تصویر ۲: رشد کلنی‌های زیستی در سطح خانه‌های سنگی روستای کندوان

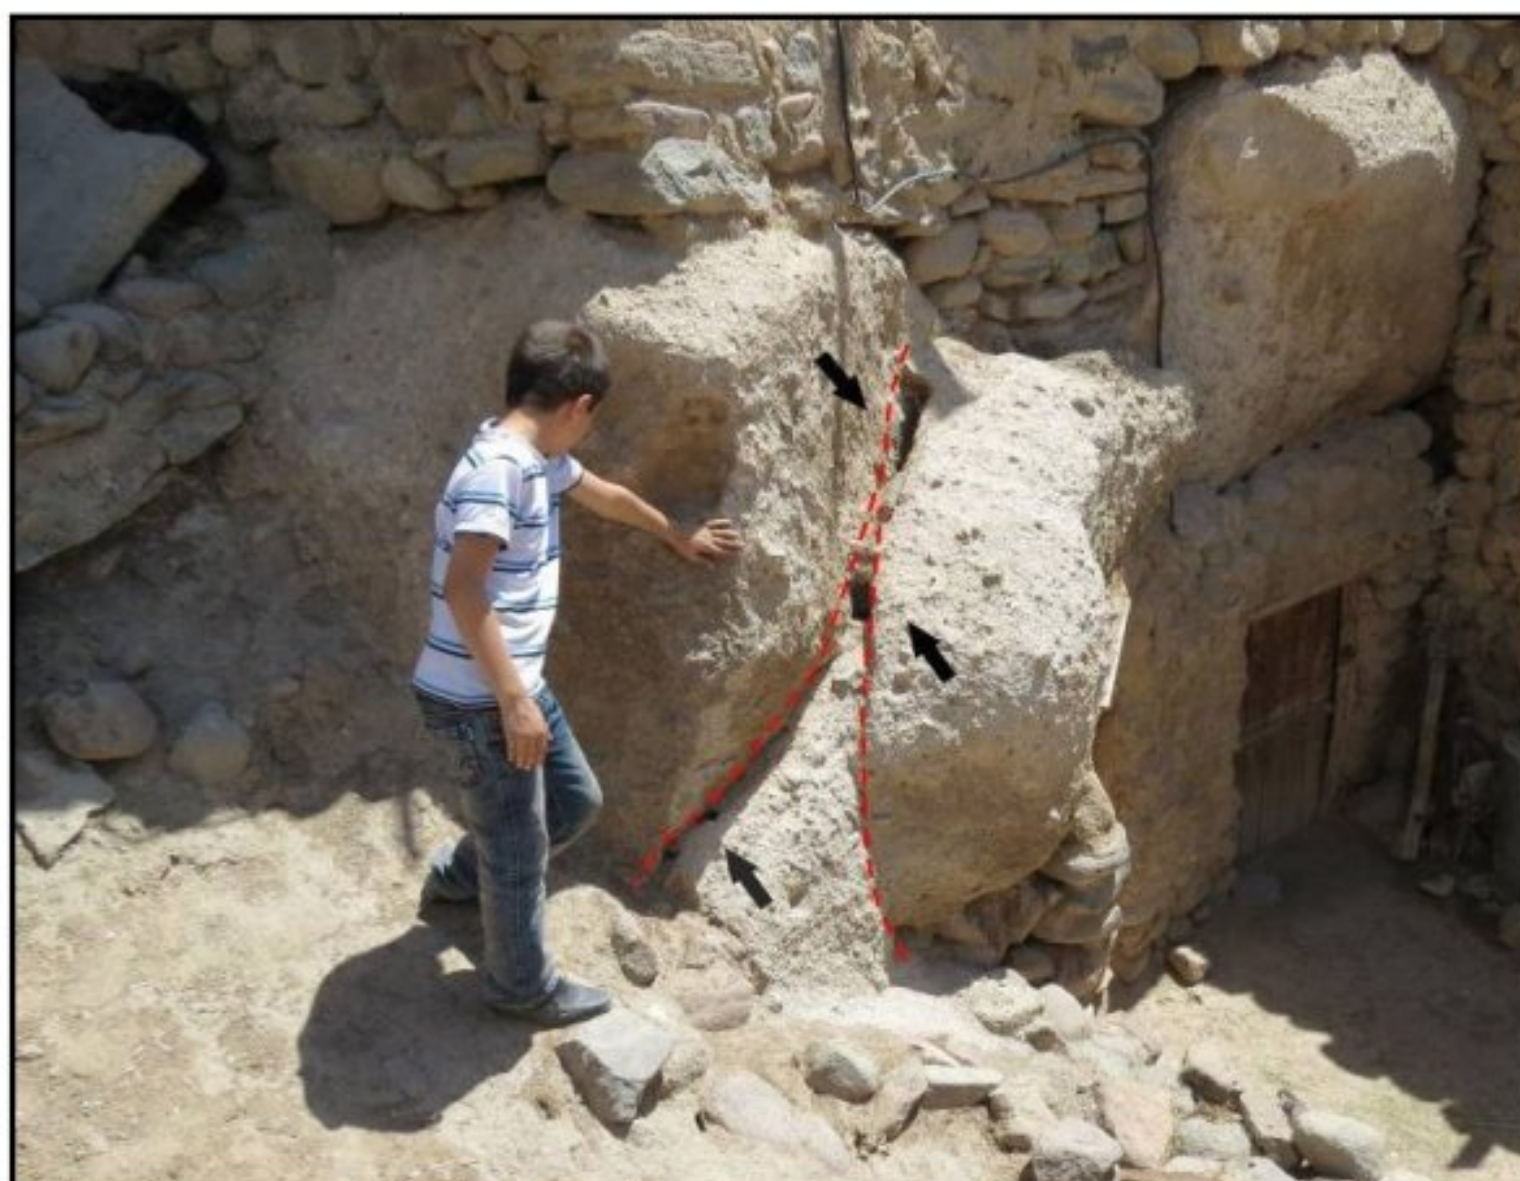
تصویر ۵: نفوذ آب در امتداد شکستگی‌ها به داخل توده سنگ

آتشفشان سهند هنگام فعالیت خود مانند جزیره‌ای به‌وسیله دریایی کم‌عمق احاطه شده بود. مواد خارج شده از آن در این حوضه کم‌عمق ته‌نشین شده و رسوبات یک‌پارچه آذرآواری با نام ایگنیمبریت<sup>۶</sup> را به‌وجود آوردند (معین وزیری و امین سبحانی، ۱۳۵۶، ص ۵۲). با توجه به بررسی‌های محلی انجام شده هوازدگی و فرسایش ناشی از عوامل طبیعی مثل باران، برف، باد و غیره در امتداد سه دسته شکستگی اصلی ایجاد شده در این توده سنگ ایگنیمبریتی، باعث ایجاد شکل مخروطی خانه‌های سنگی این روستا شده است (امینی بیرامی و همکاران، ۱۳۹۱، ص ۴). مراحل شکل‌گیری سنگ‌های مخروطی شکل را می‌توان به‌صورت تصویر (۴) تجسم کرد. شکستگی‌ها به‌عنوان سطوح ضعف توده سنگ این امکان را فراهم نموده‌اند که با هوازدگی و فرسایش در امتداد آن‌ها، خانه‌های مخروطی شکل ایجاد شوند اما ادامه این فرایندها، شکستگی‌ها را به محل مناسبی برای نفوذ آب‌های جوی به داخل خانه‌ها تبدیل کرده است که افزایش رطوبت داخل خانه‌ها باعث تخریب آن‌ها می‌شود (تصویر ۵).

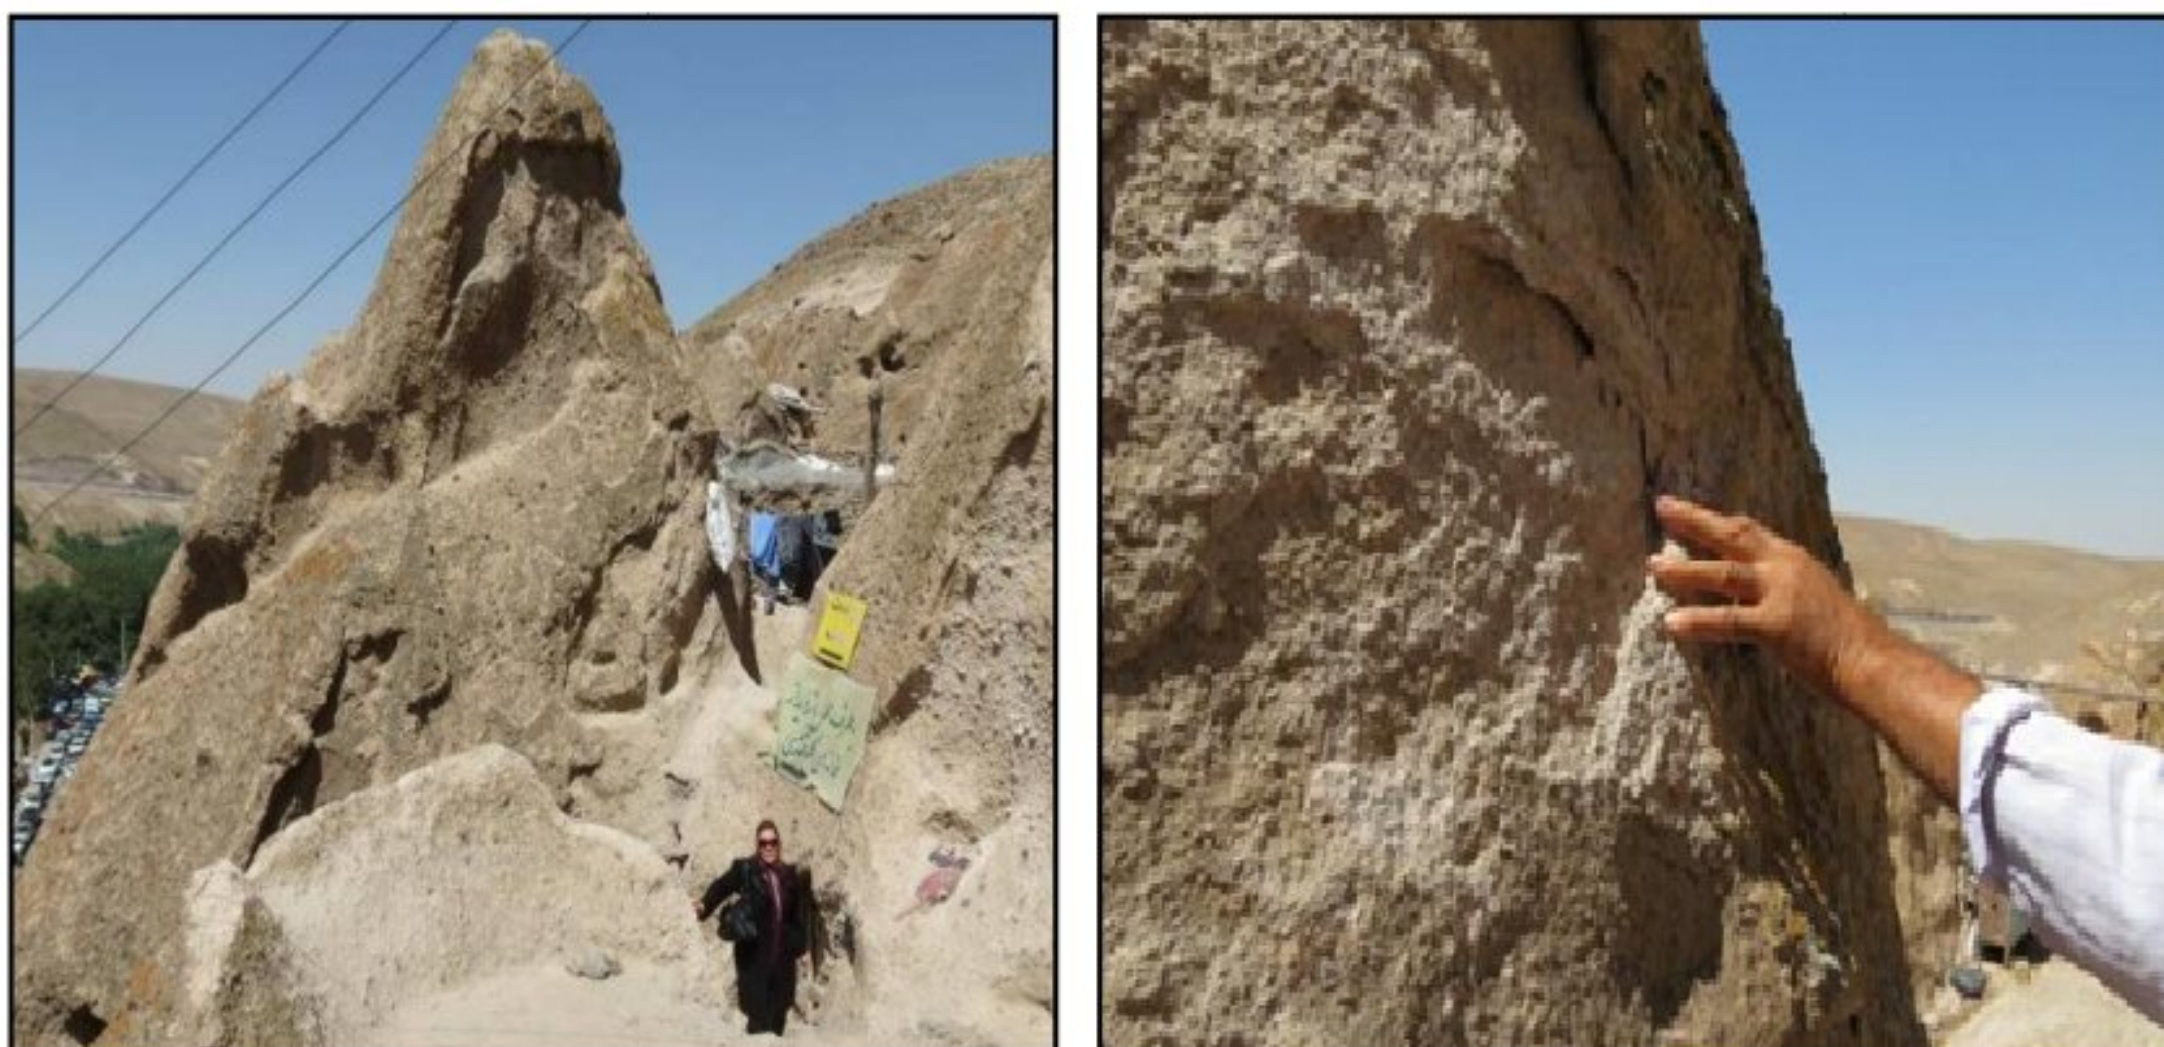
تصویر ۸۰: تصاویری از پوسته پوسته شدن سنگ و ریزش سطح خانه‌ها

با توجه به نتایج فوق، توده سنگ کندوان سنگی است با چگالی (وزن مخصوص) پایین و تخلخل بالا که این ویژگی‌ها باعث شده است سنگ در حضور آب باران و برف، ظرفیت زیادی برای جذب آب داشته باشد. درصد جذب بالای آب به همراه چرخه‌های ذوب و انجماد متوالی باعث متلاشی شدن بافت سنگ می‌شود. با هر انجماد و ذوب، آب به عمق بیشتری از سنگ نفوذ کرده و به حجم بیشتری از آن آسیب می‌زند. خصوصاً این که داشتن ضریب اشباع بیش از ۰/۸ حساسیت بالای سنگ به انجماد را نشان می‌دهد. همان‌طور که در تصویر ۸ نشان داده شده است، نتیجه این فرایندها پوسته‌پوسته شدن سنگ و ریزش سطح خانه‌ها شده است. براساس طبقه‌بندی Brand و Philipsonm (۱۹۸۴) در حالت کلی توده سنگ کندوان نیمه هوازده تا خیلی هوازده است، بنابراین اجزای آن جوش‌خوردگی پایینی دارند و در برابر عوامل فرسایشی به شدت فرسایش می‌یابد.

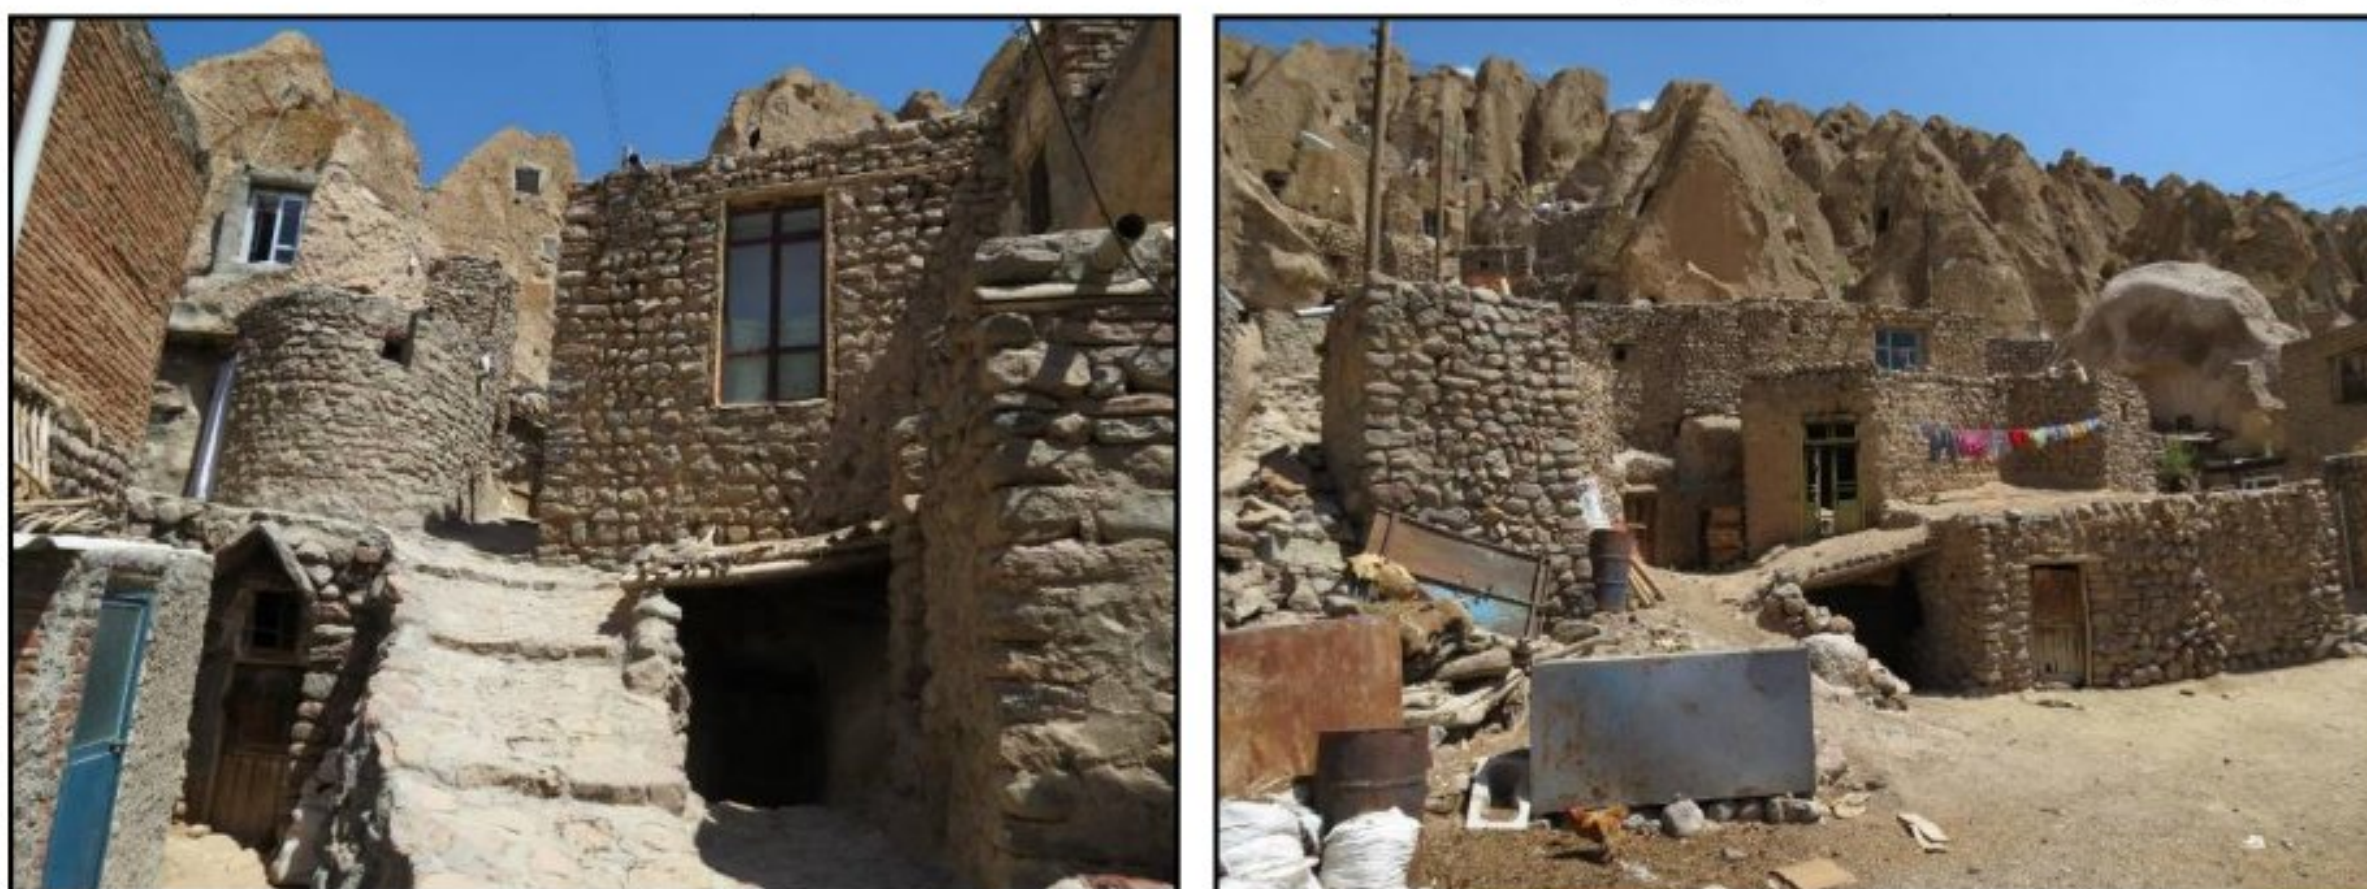
تصویر ۹۰: تصاویری از بر هم خوردن چهره طبیعی روستا به‌واسطه فعالیت‌های انسانی

همچنین اهالی روستا به‌منظور آب و برق‌رسانی به خانه‌ها اقدام به حفاری، مدفون‌سازی لوله و نصب ستون و تیرک کرده‌اند که این عمل نیز به بقای خانه‌های سنگی آسیب زده است. کندن بیشتر داخل خانه‌ها به‌منظور افزایش فضای زندگی، احداث دیوار با مصالح جدید، نصب در و پنجره فلزی نیز باعث بر هم زدن چهره طبیعی و معماری صخره‌ای روستا شده است (تصویر ۹).

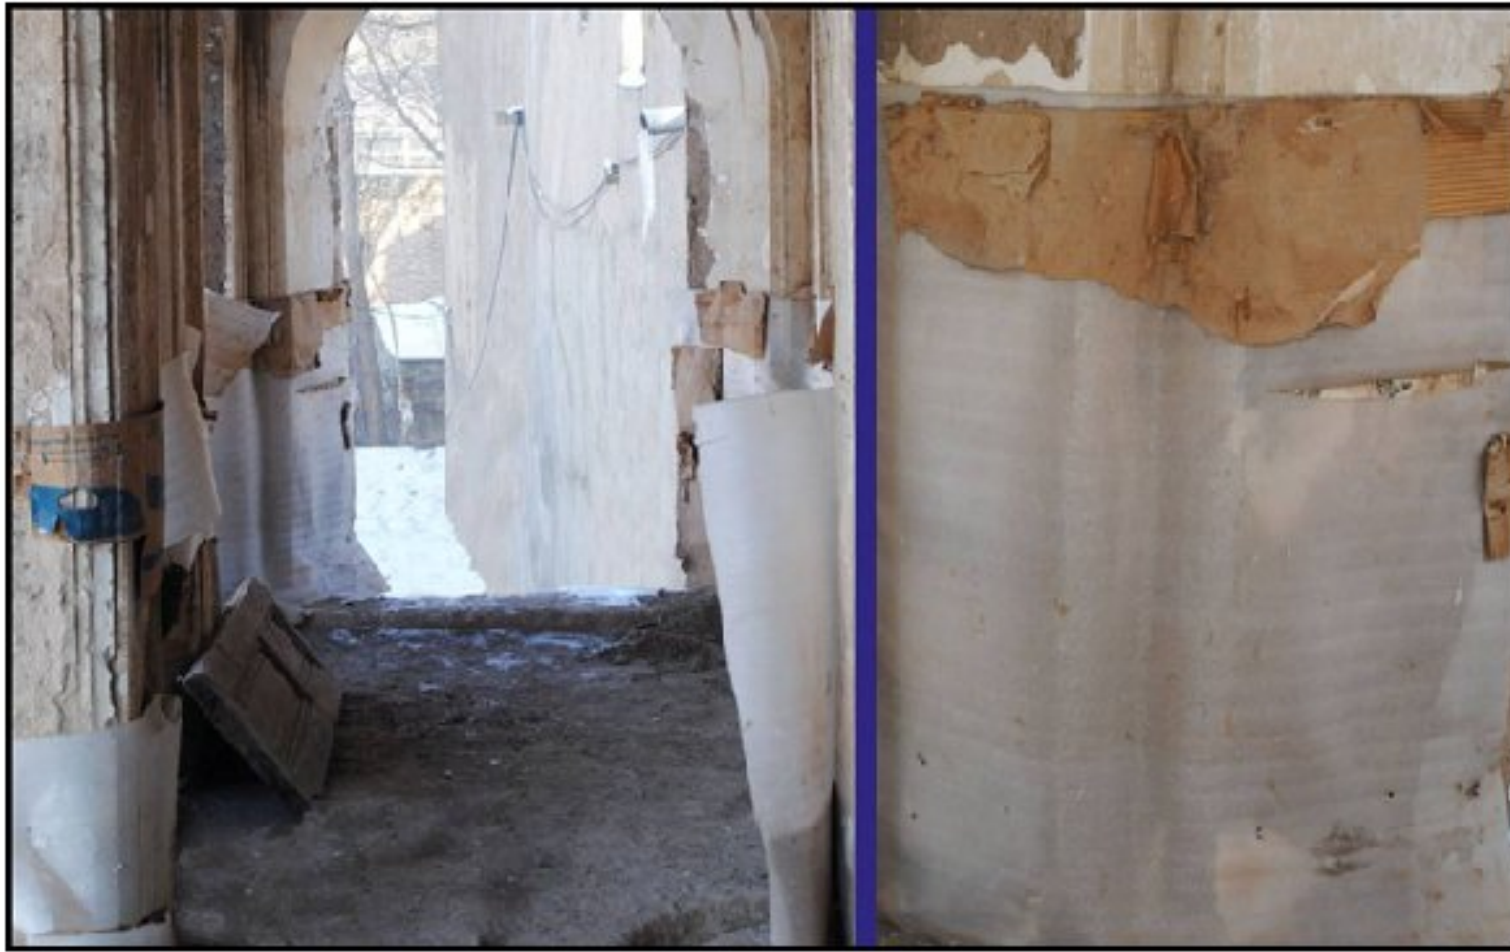
تصویر ۱- حفاظت سریع تزئینات ازاره، پس از مراحل اولیه آشکارسازی (مأخذ: نگارنده آبان ۱۳۹۰).

در گوشه ضلع جنوبی غربی خانه صدقیانی بنای دوطبقه‌ای وجود دارد که توصیف آن بدین گونه است: این بنا دارای دو طبقه می‌باشد؛ طبقه نخست تقریباً چند پله پایین‌تر از سطح زمین و طبقه دوم روی آن قرار گرفته است. اما هیچ راه ارتباطی و راه‌پله‌ای میان این دو طبقه وجود ندارد. در طبقه پایین فضایی شبیه حوضخانه وجود دارد. طبقه بالای فضای کوشک شامل اتاقی است که به راهرو متصل می‌باشد. در دیواره این راهرو طاقچه‌هایی به سبک اوایل قاجار به چشم می‌خورد، دلیل وجود این راهرو دقیقاً روشن نیست. دیوارنگاره‌های مورد نظر در زیر یک لایه گچی پایین این طاقچه‌ها در قسمت ازاره این راهرو قرار دارد که پس از ریختگی قسمتی از لایه دیوار مذکور به‌طور اتفاقی بیرون آمده و بلافاصله توسط گروه احیا و مرمت خانه صدقیانی، شناسایی و مورد حفاظت اولیه قرار گرفته است به‌طوری که به‌وسیله یک لایه فوم و کارتن جهت حفاظت هرچه بیشتر پوشانده شده است (تصویر ۱).

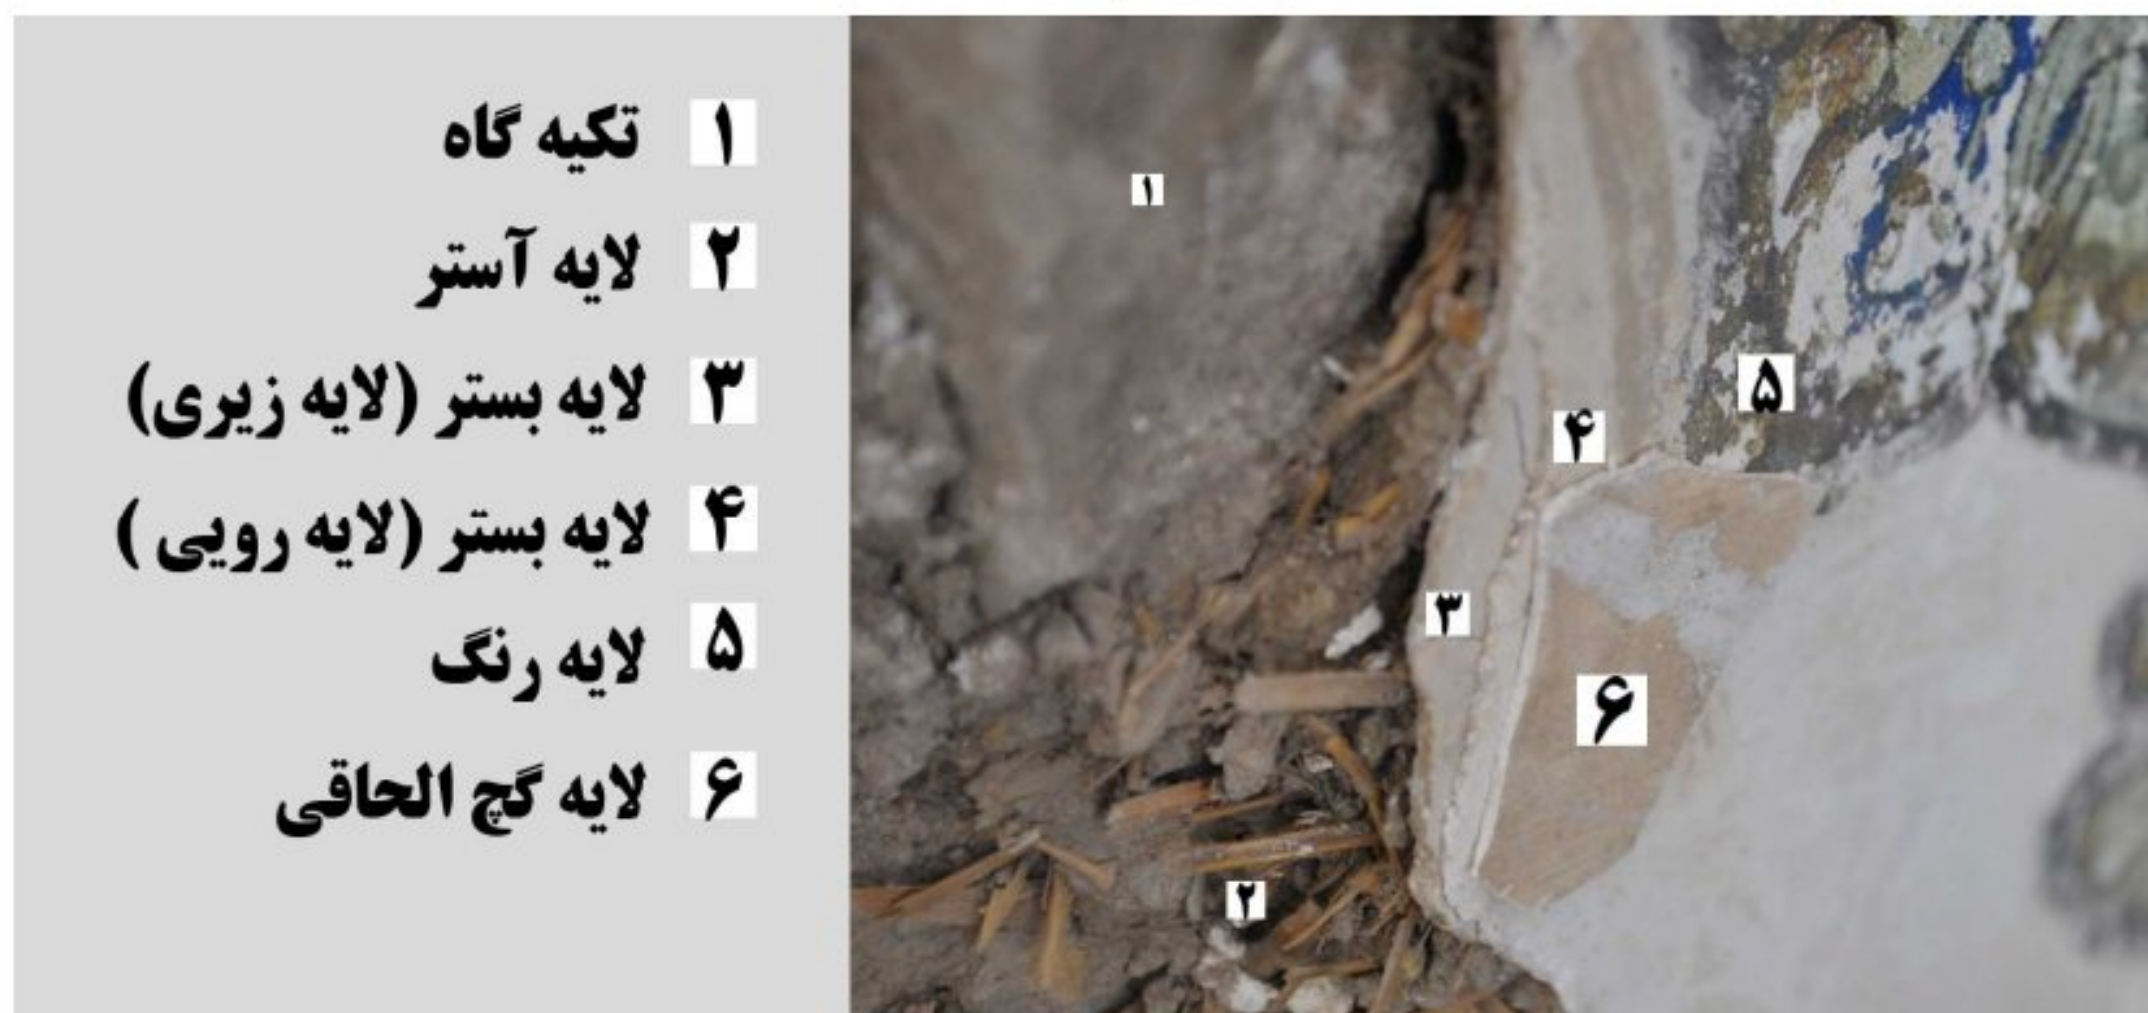
تصویر ۲- لایه‌های موجود در ازاره مورد نظر در خانه صدقیانی.

طبق مطالعات به عمل آمده بر محل‌های ریخته شده از ازاره قبل از آشکارسازی کلی، نقاشی‌های ازاره مذکور دارای لایه‌های مشابه دیگر نقاشی‌های دیواری در ایران است. این دیوارنگاره‌ها شامل تکیه‌گاهی از آجر پخته، لایه آستر از کاهگل، لایه بستر زیرین از کشته گچی، لایه بستر رویی از گچ زنده ریزدانه (با توجه به مشاهدات میکروسکوپی) و سپس لایه رنگ که با آن نقش‌مایه‌ها به اجرا درآمده‌اند که برای مشخص شدن نوع رنگ استفاده شده است. در این نقاشی‌ها از روش‌های آزمایشگاهی استفاده می‌شود. آخرین لایه موجود، لایه‌ای الحاقی از گچ است که پس از گذشت مدتی روی همه این نقش‌مایه‌ها کشیده شده است (تصویر ۲).
