دو فصلنامه تخصصی دانش مرمت و میراث فرهنگی

دوره جدید. سال نخست. شماره ۱۰. بهار و تابستان. ۱۳۹۲

آرایه‌های معماری اتاق مقبره‌ی بنای تاریخی پیربکران و کتیبه‌ی پنهان در آن / یاسر حمزوی، فرشاد مؤذنی.  
ظهور و زوال خانه‌های صخره‌ای روستای توریستی کندوان / فریده امینی بیرامی و ابراهیم اصغری کلجاهی.  
آشکارسازی و حفاظت تزئینات پنهان نقاشی در خانه صدقیانی تبریز / مصطفی کریمی فرد، مهدی رازانی، سعید مهریار.  
پوشش دهی نانو کامپوزیت اکسید روی بر سطوح آثار کاغذی تاریخی و هنری / صالح ایمانی، مریم افشار پور.  
اصول و مبانی الکتروشیمیایی در مبحث بازدارندگی خوردگی در آلیاژهای تاریخی / وحید پورزرقان.  
پاکسازی چسبها و پوشاننده‌های آثار آهنی با استفاده از لیزر TEA Co<sub>2</sub> و Nd: YAG / یانک سو کو / برگردان: معصومه تفرشی.  
هدف های حفاظت / کریس کیپل / برگردان: امیر حسین کریمی.  
مروری بر نمک زدایی ابنیه و یادمانهای سنگی به روش ضماد گذاری، ورونیک ورگس بلمین / برگردان: سحر احمدخان بیگی.  
کتاب شناسی فارسی حفاظت و مرمت میراث سنگی / مهدی رازانی.

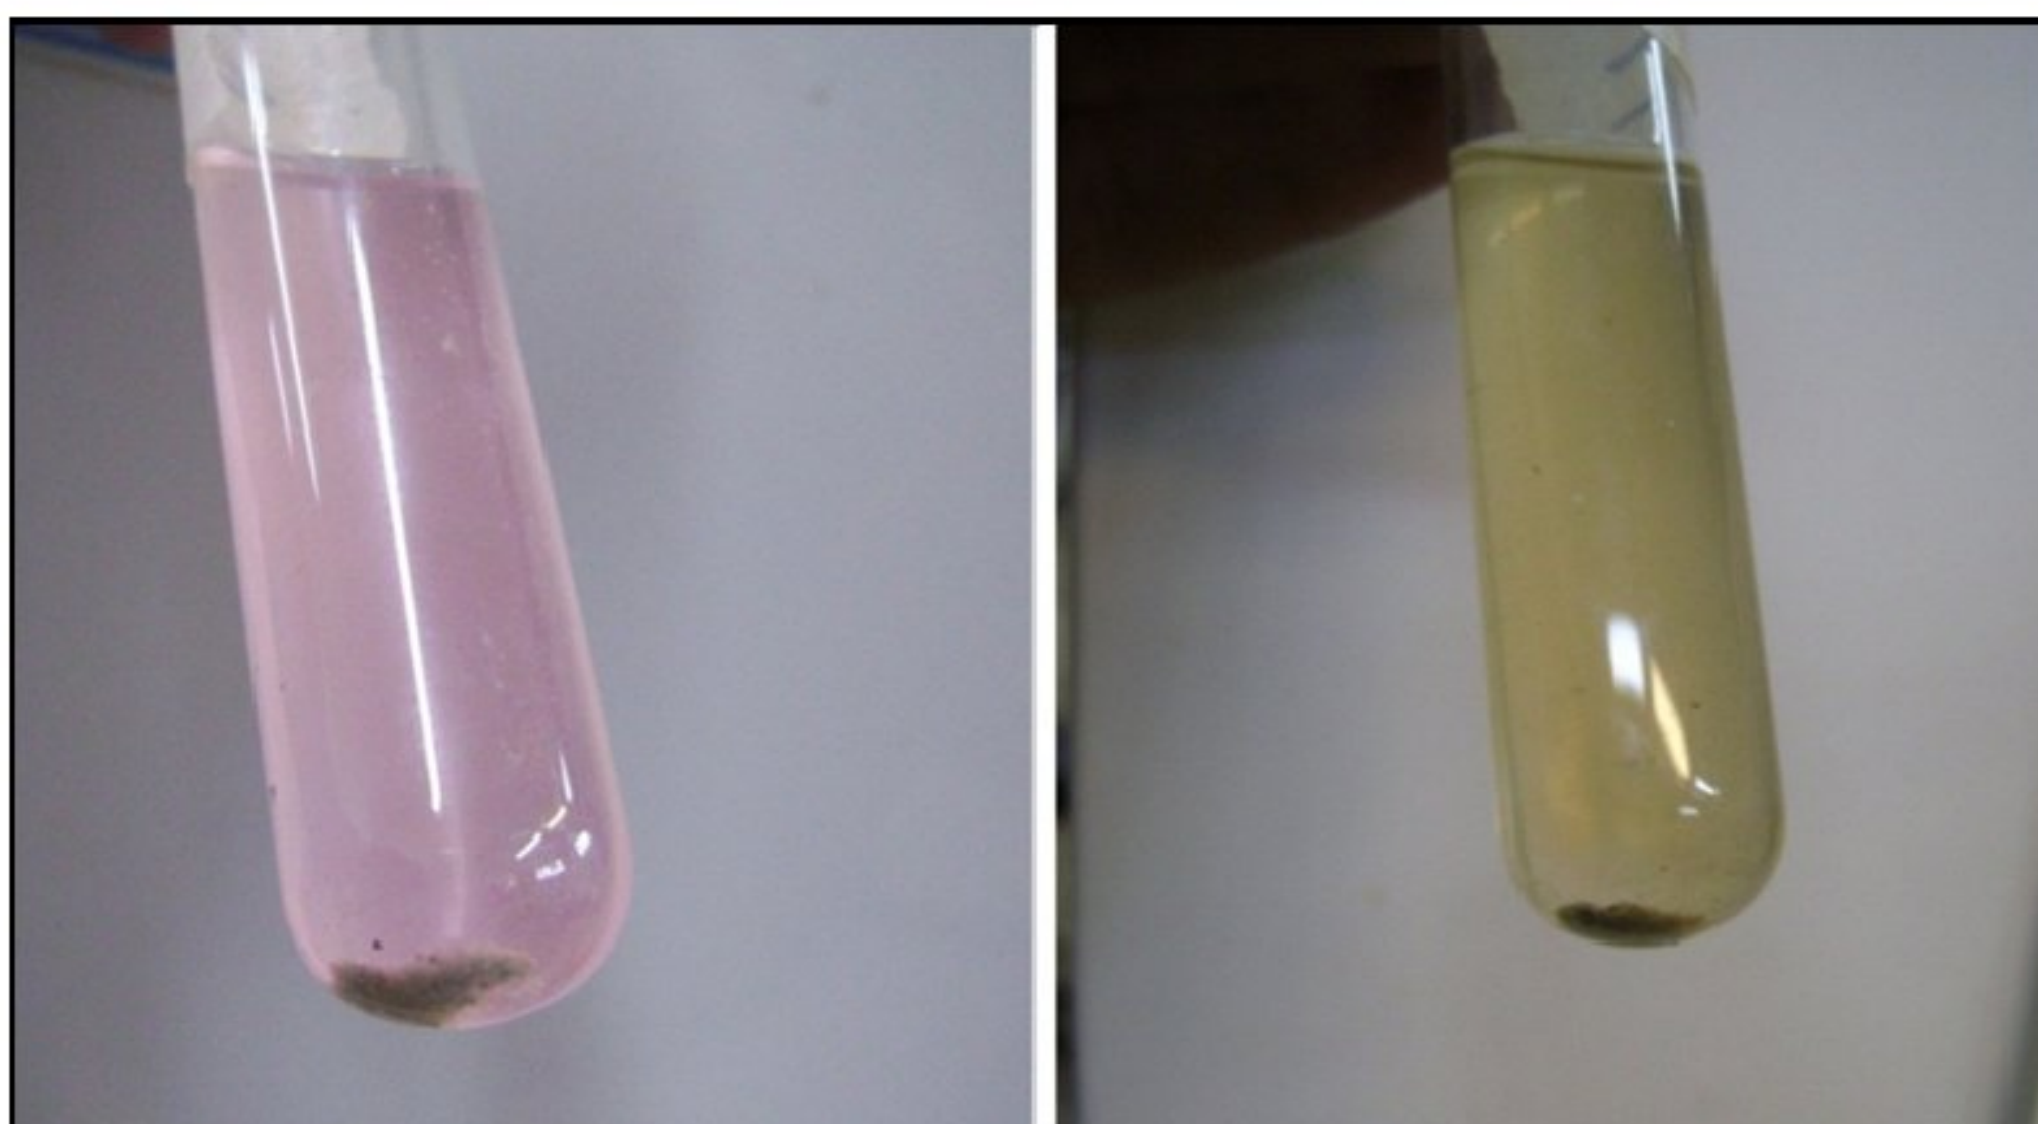
تصویر ۴- آزمون بست با پرمنگنات پتاسیم که محلول بنفش پس از یک دقیقه به رنگ قهوه‌ای درآمده و رسوب قهوه‌ای نیز به جا ماند. آنالیز رنگدانه‌های نقاشی موجود با روش‌های دستگاهی ادامه یافت، این آزمایش‌ها با دستگاه میکروسکوپ الکترونی روبشی SEM-EDX<sup>۳</sup>، صورت پذیرفت. همچنین طیف‌سنجی نمونه‌های موجود از نقاشی‌ها نیز توسط دستگاه تبدیل فوریه FTIR<sup>۴</sup> انجام شد، در بررسی نتایج طیف‌های FTIR به غیر از نمونه رنگ آبی و رنگ سبز که تا حدودی قابل مقایسه با نمونه‌های شاهد می‌باشند، بقیه رنگ‌ها به علت نبود طیف شاهد جهت مقایسه طیف‌ها برای ما قابل تشخیص نبود. در تحلیل داده‌های دستگاه میکروسکوپ الکترونی روبشی نیز عناصر موجود در هر رنگ مشخص گردید که با توجه به وجود مقدار بالای مس در نتیجه آنالیز رنگ سبز ثابت شد که رنگدانه مذکور یکی از دو رنگدانه مالاکیت (سبز کوهی) و یا سبز زنگار است. اما مشاهدات بصری و این رنگدانه و تمایل کم این رنگ به سمت آبی، مالاکیت بودن این رنگدانه را ثابت می‌کرد (تصاویر ۵ تا ۱۰).

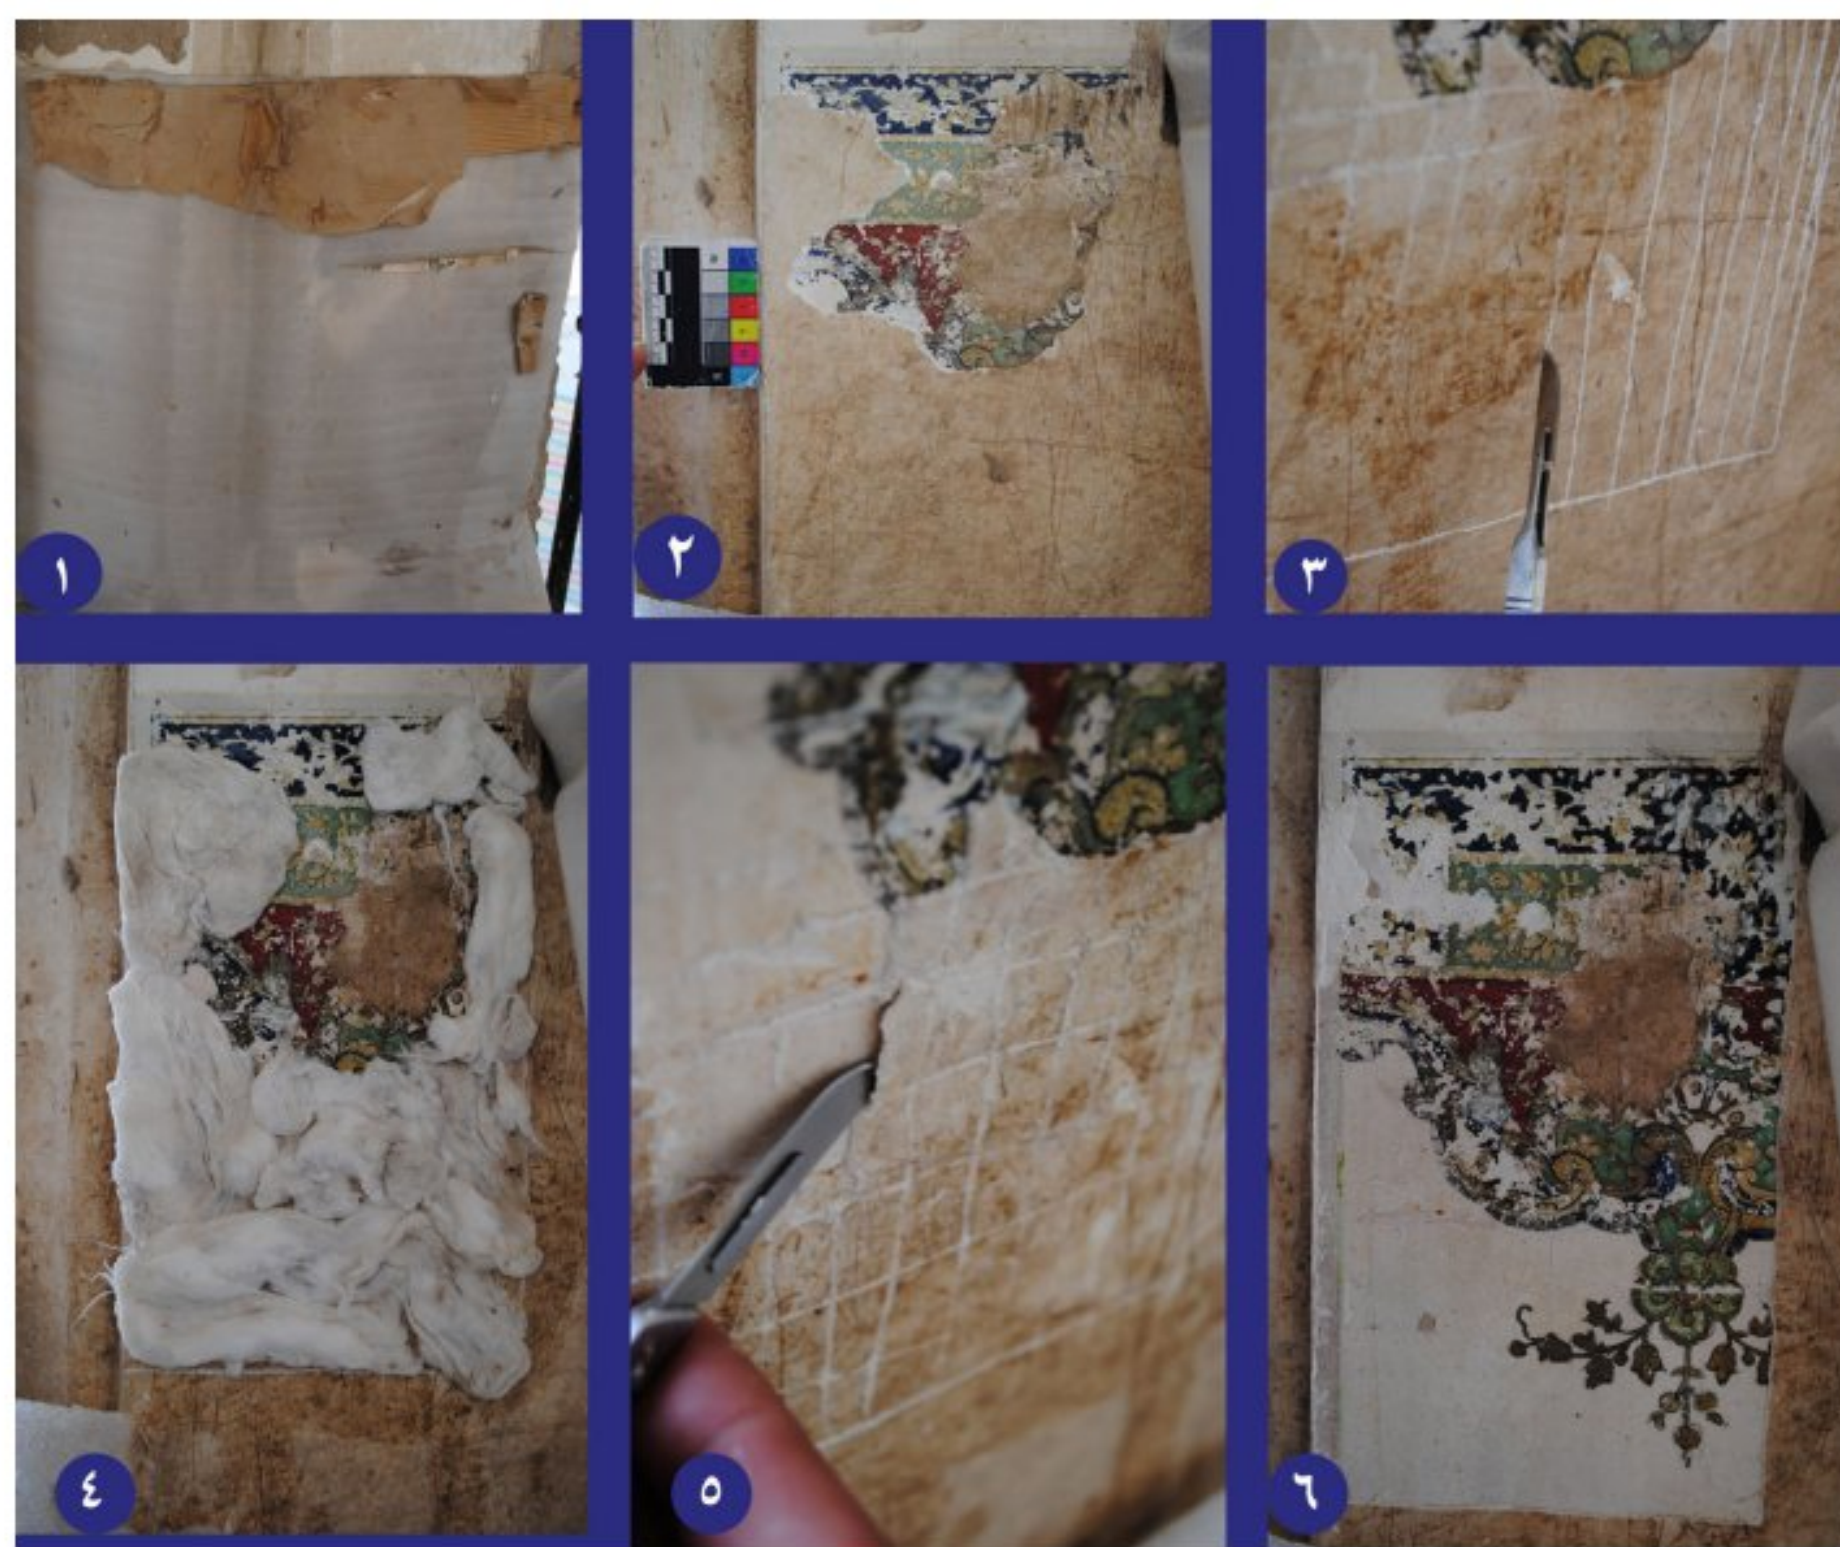
تصویر ۱۲- برداشت لایه‌ی رویی با استفاده از آب مقطر به روش ضمدگذاری با پنبه بر اساس مراحل ذکر شده.

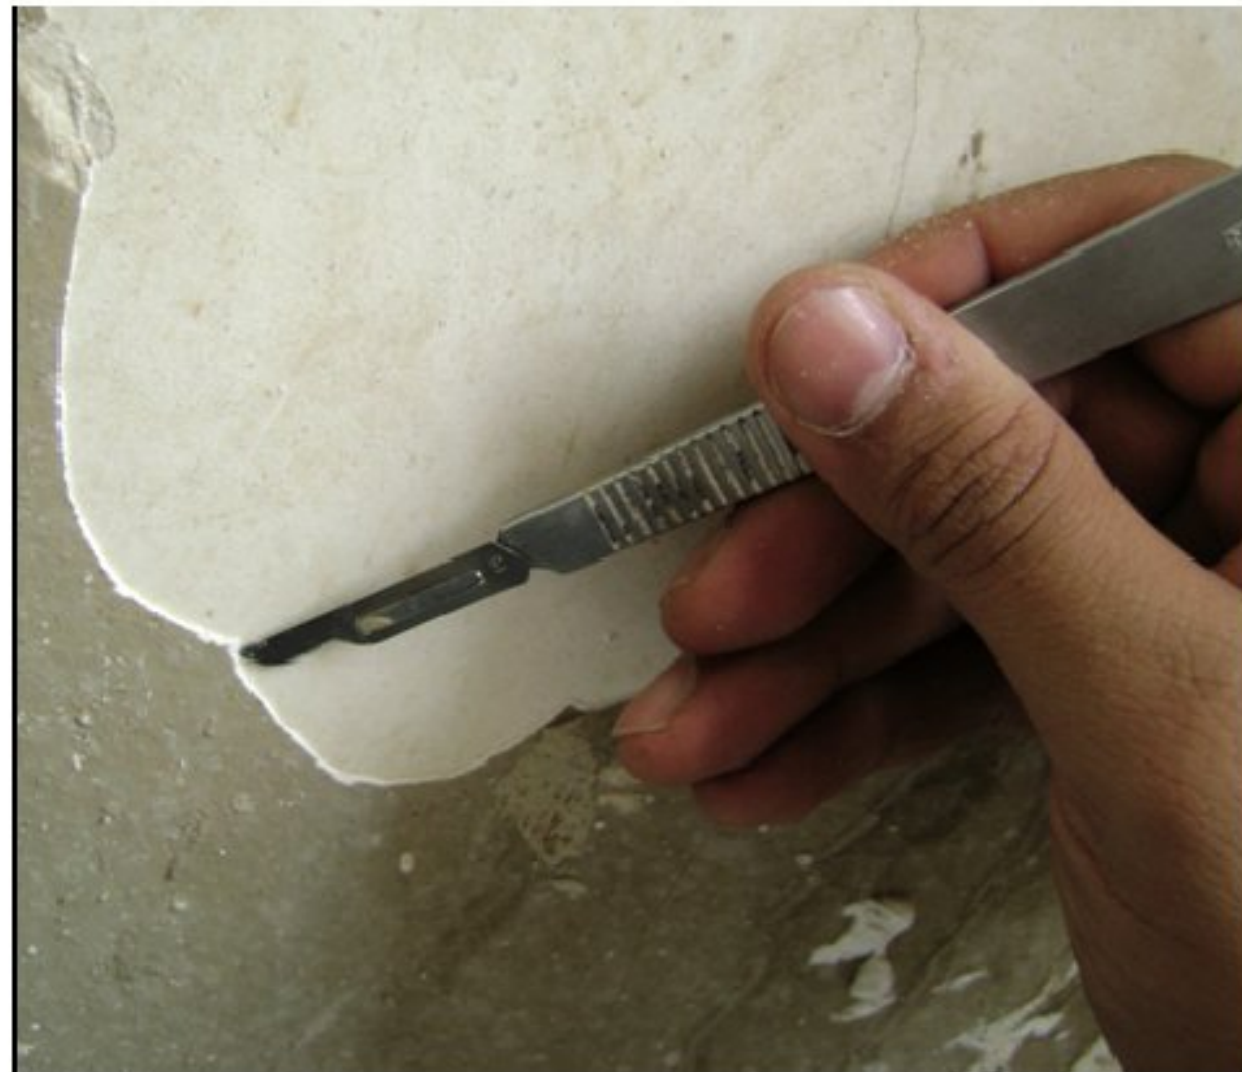
تصویر ۱۳- برداشت مکانیکی لایه گچ رویی ازاره توسط ابزار مکانیکی و به صورت خشک.

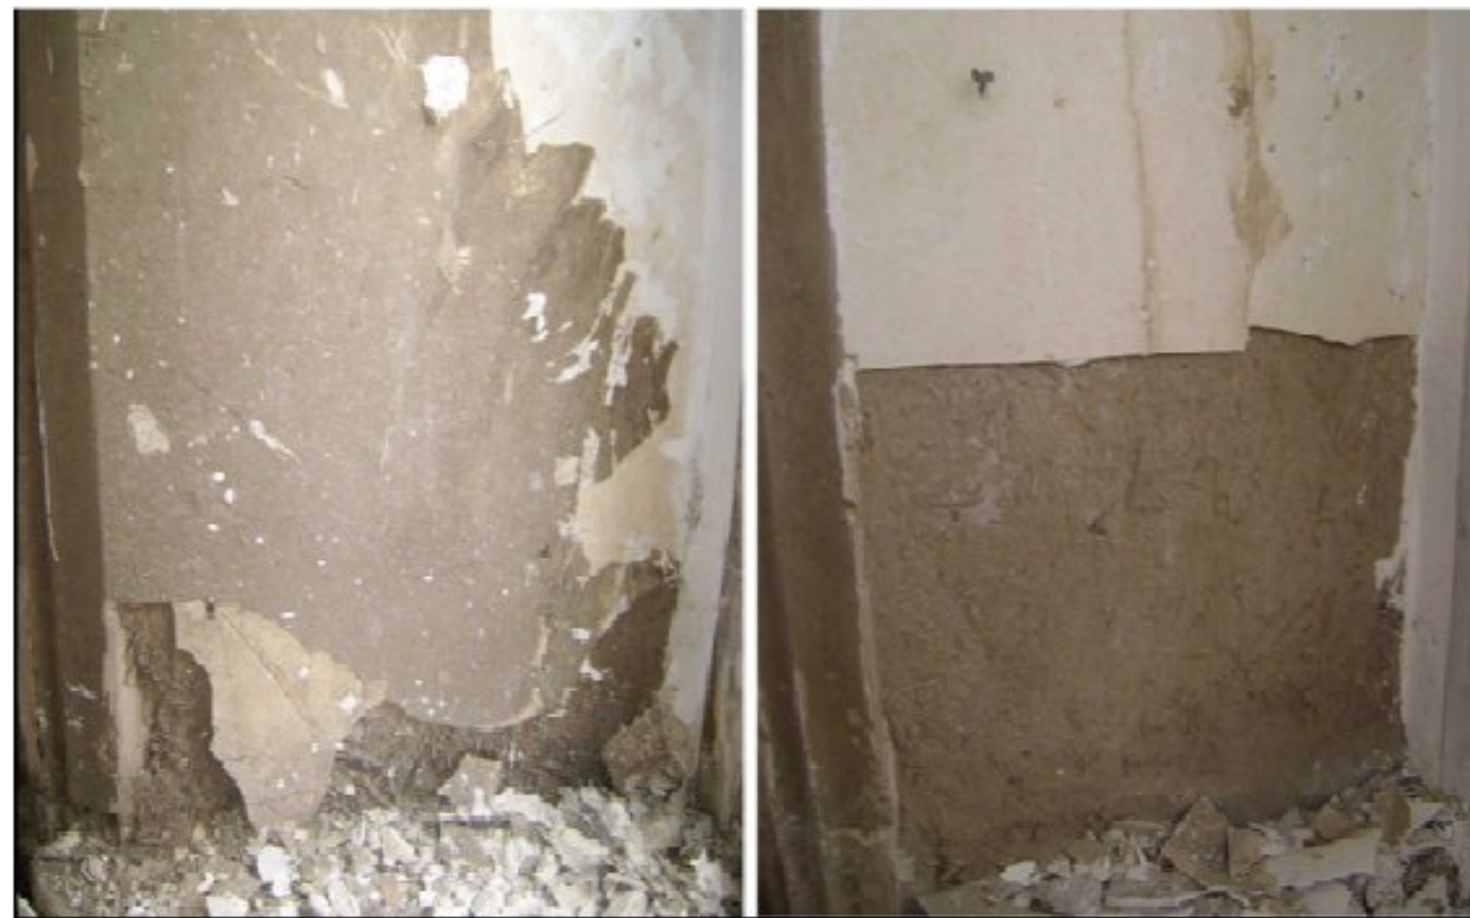
تصویر ۱۵- برش قسمت‌های سست و بدون تزئینات در ازاره.

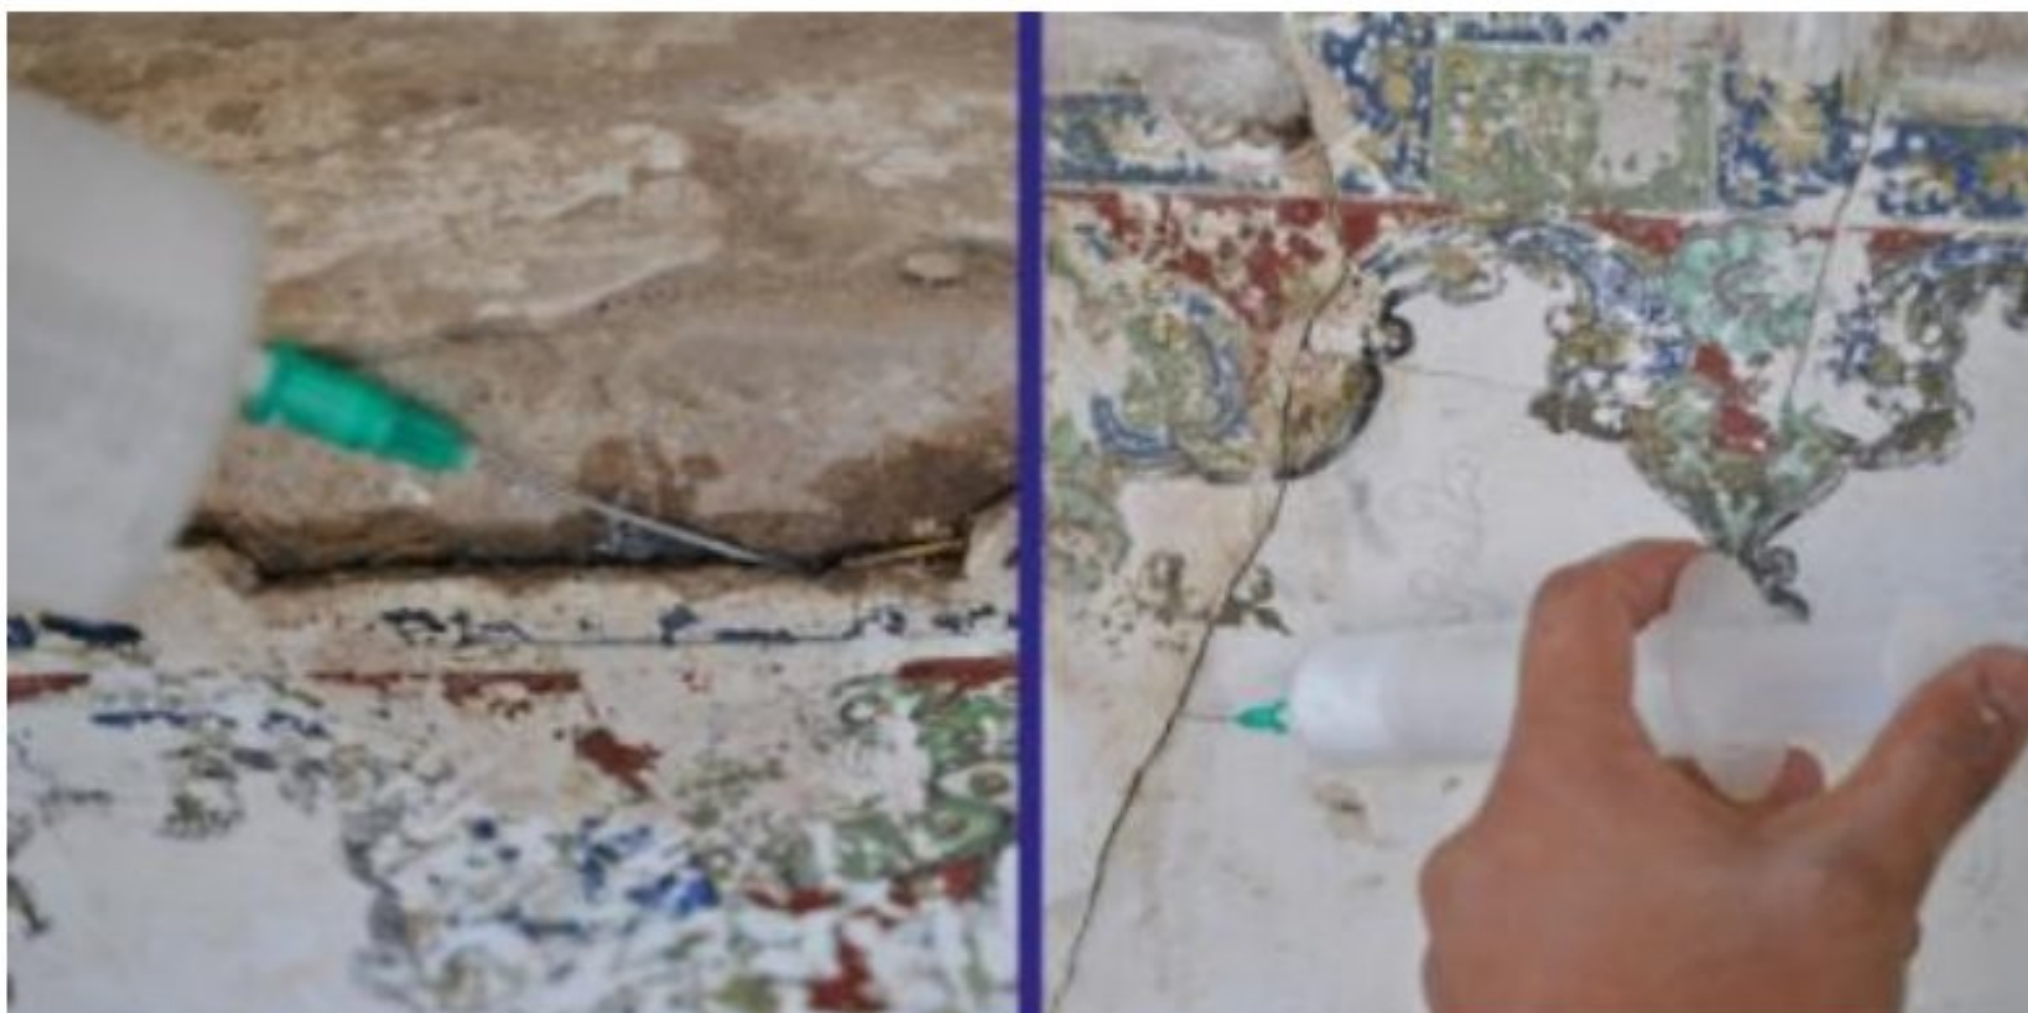
تصویر ۱۶- استحکام بخشی لایه‌ها با تزریق پریمال در زیر لایه‌ها و ترک‌ها.

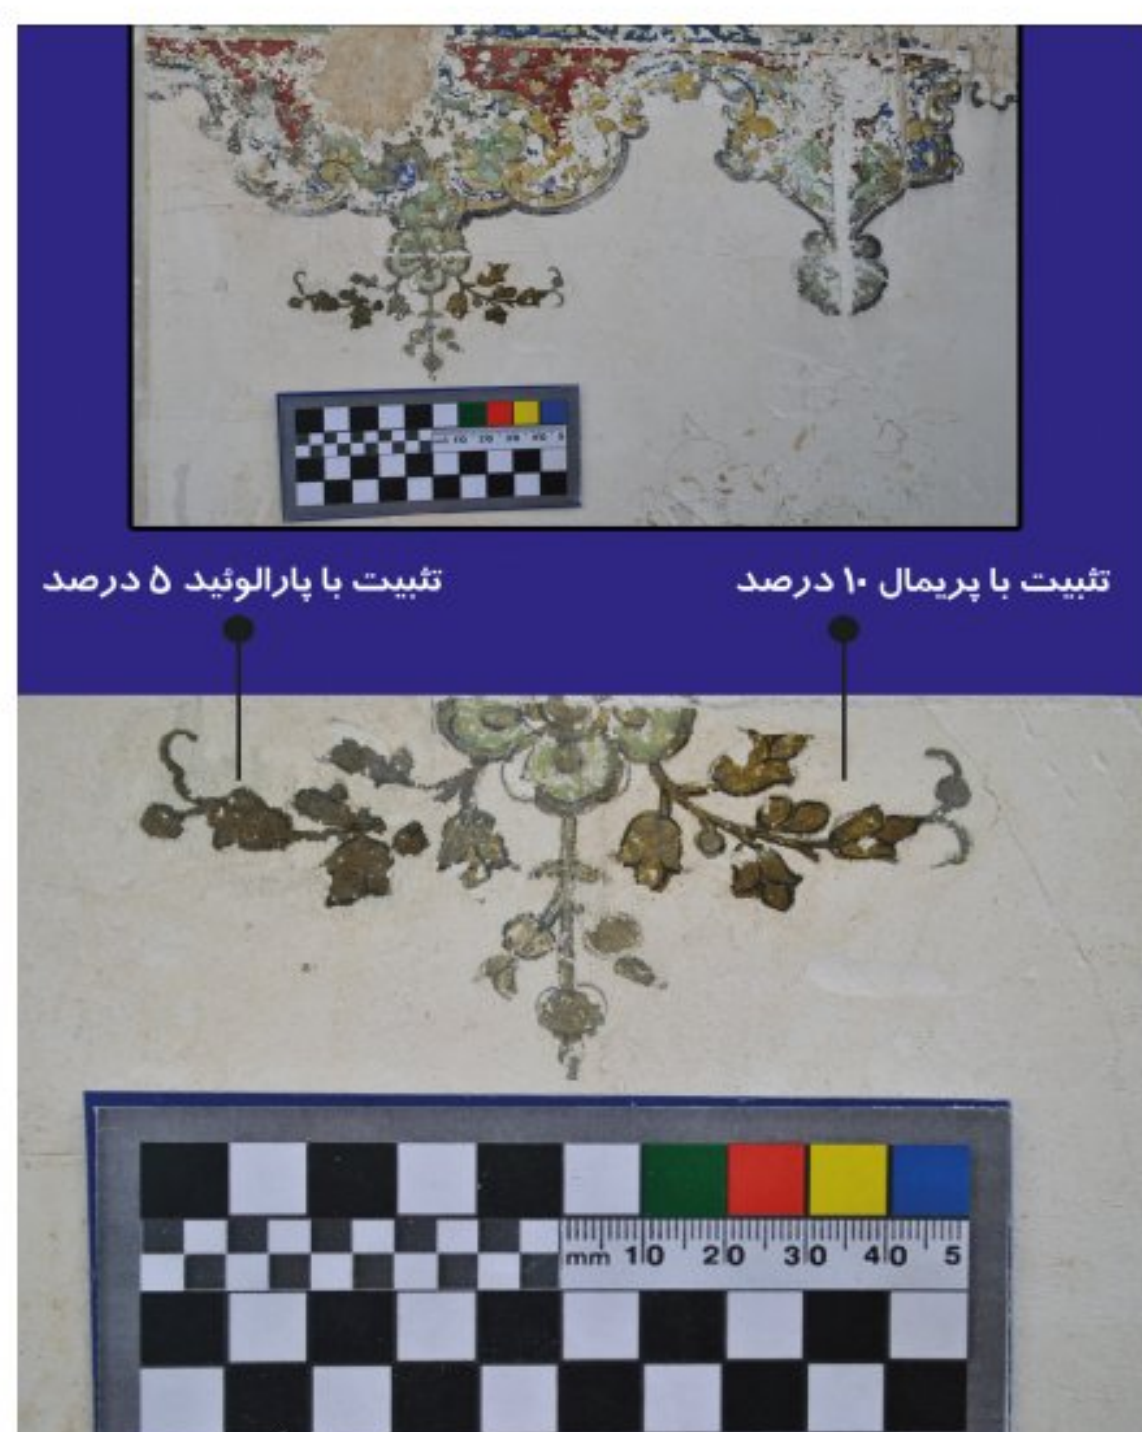
تصویر ۱۸- مقایسه واکنش لایه رنگ به دو محلول پارالوئید و پریمال.

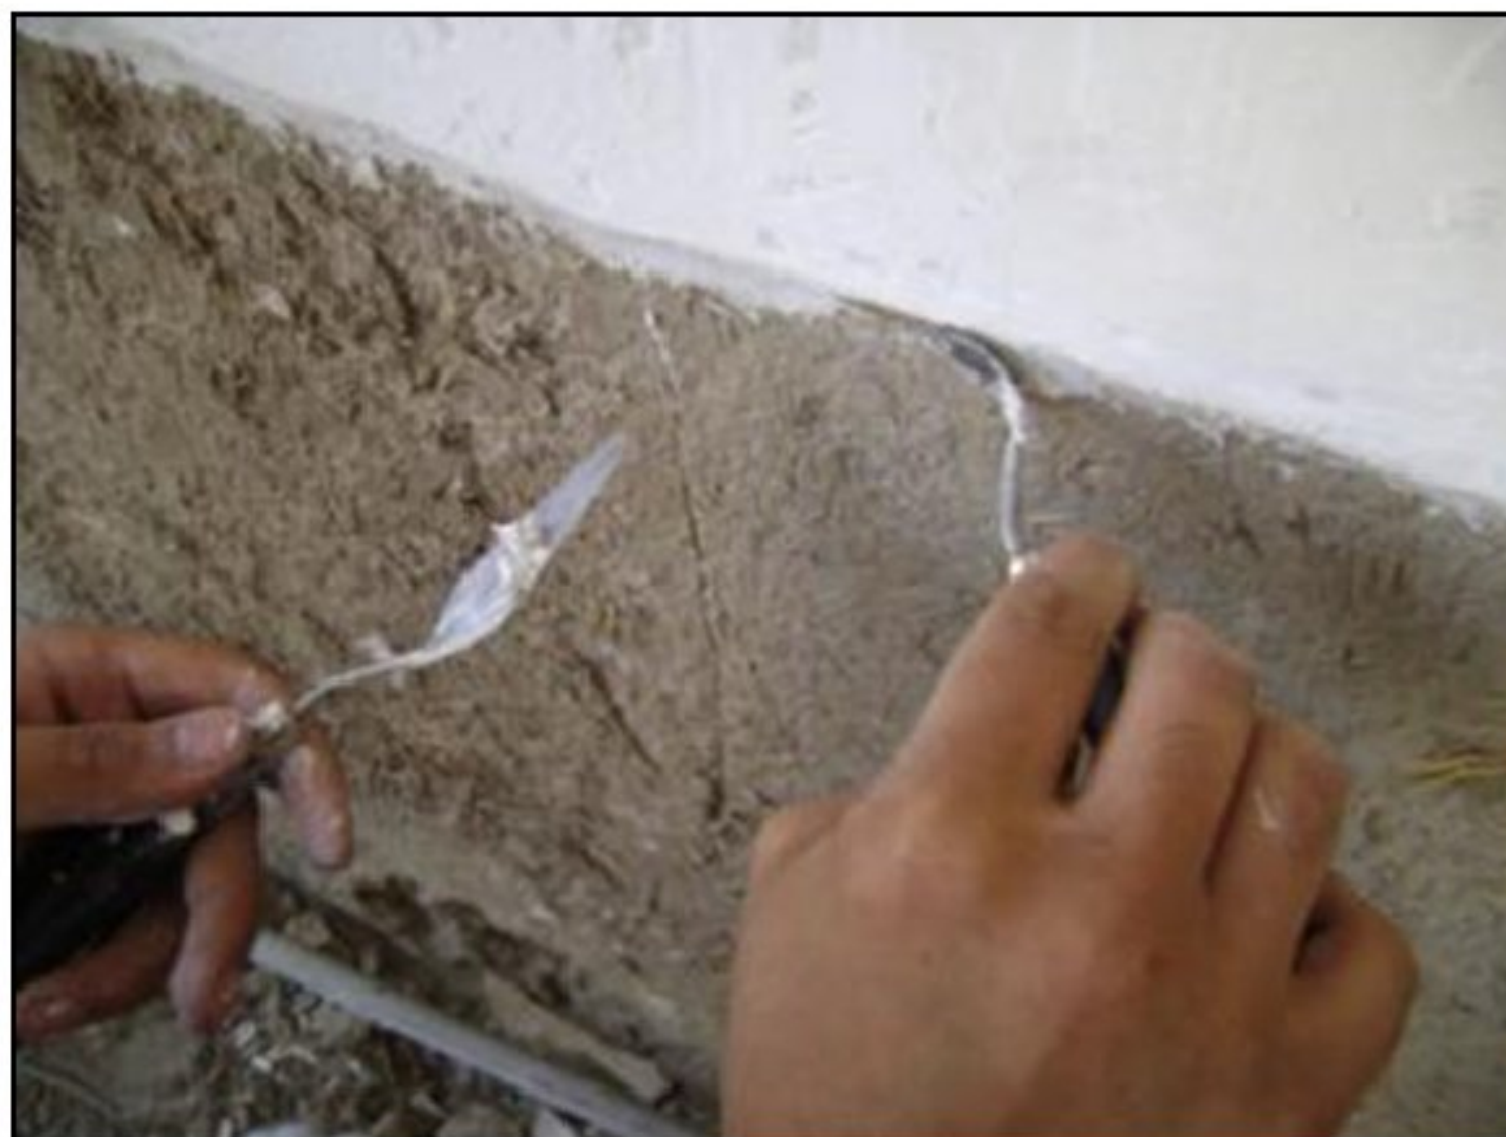
تصویر ۲۰- ایجاد لبه ماهیچه‌ای در پایین کار برای انتقال بار تزئینات و اتصال بهتر آن به تکیه‌گاه و بدنه بنا.

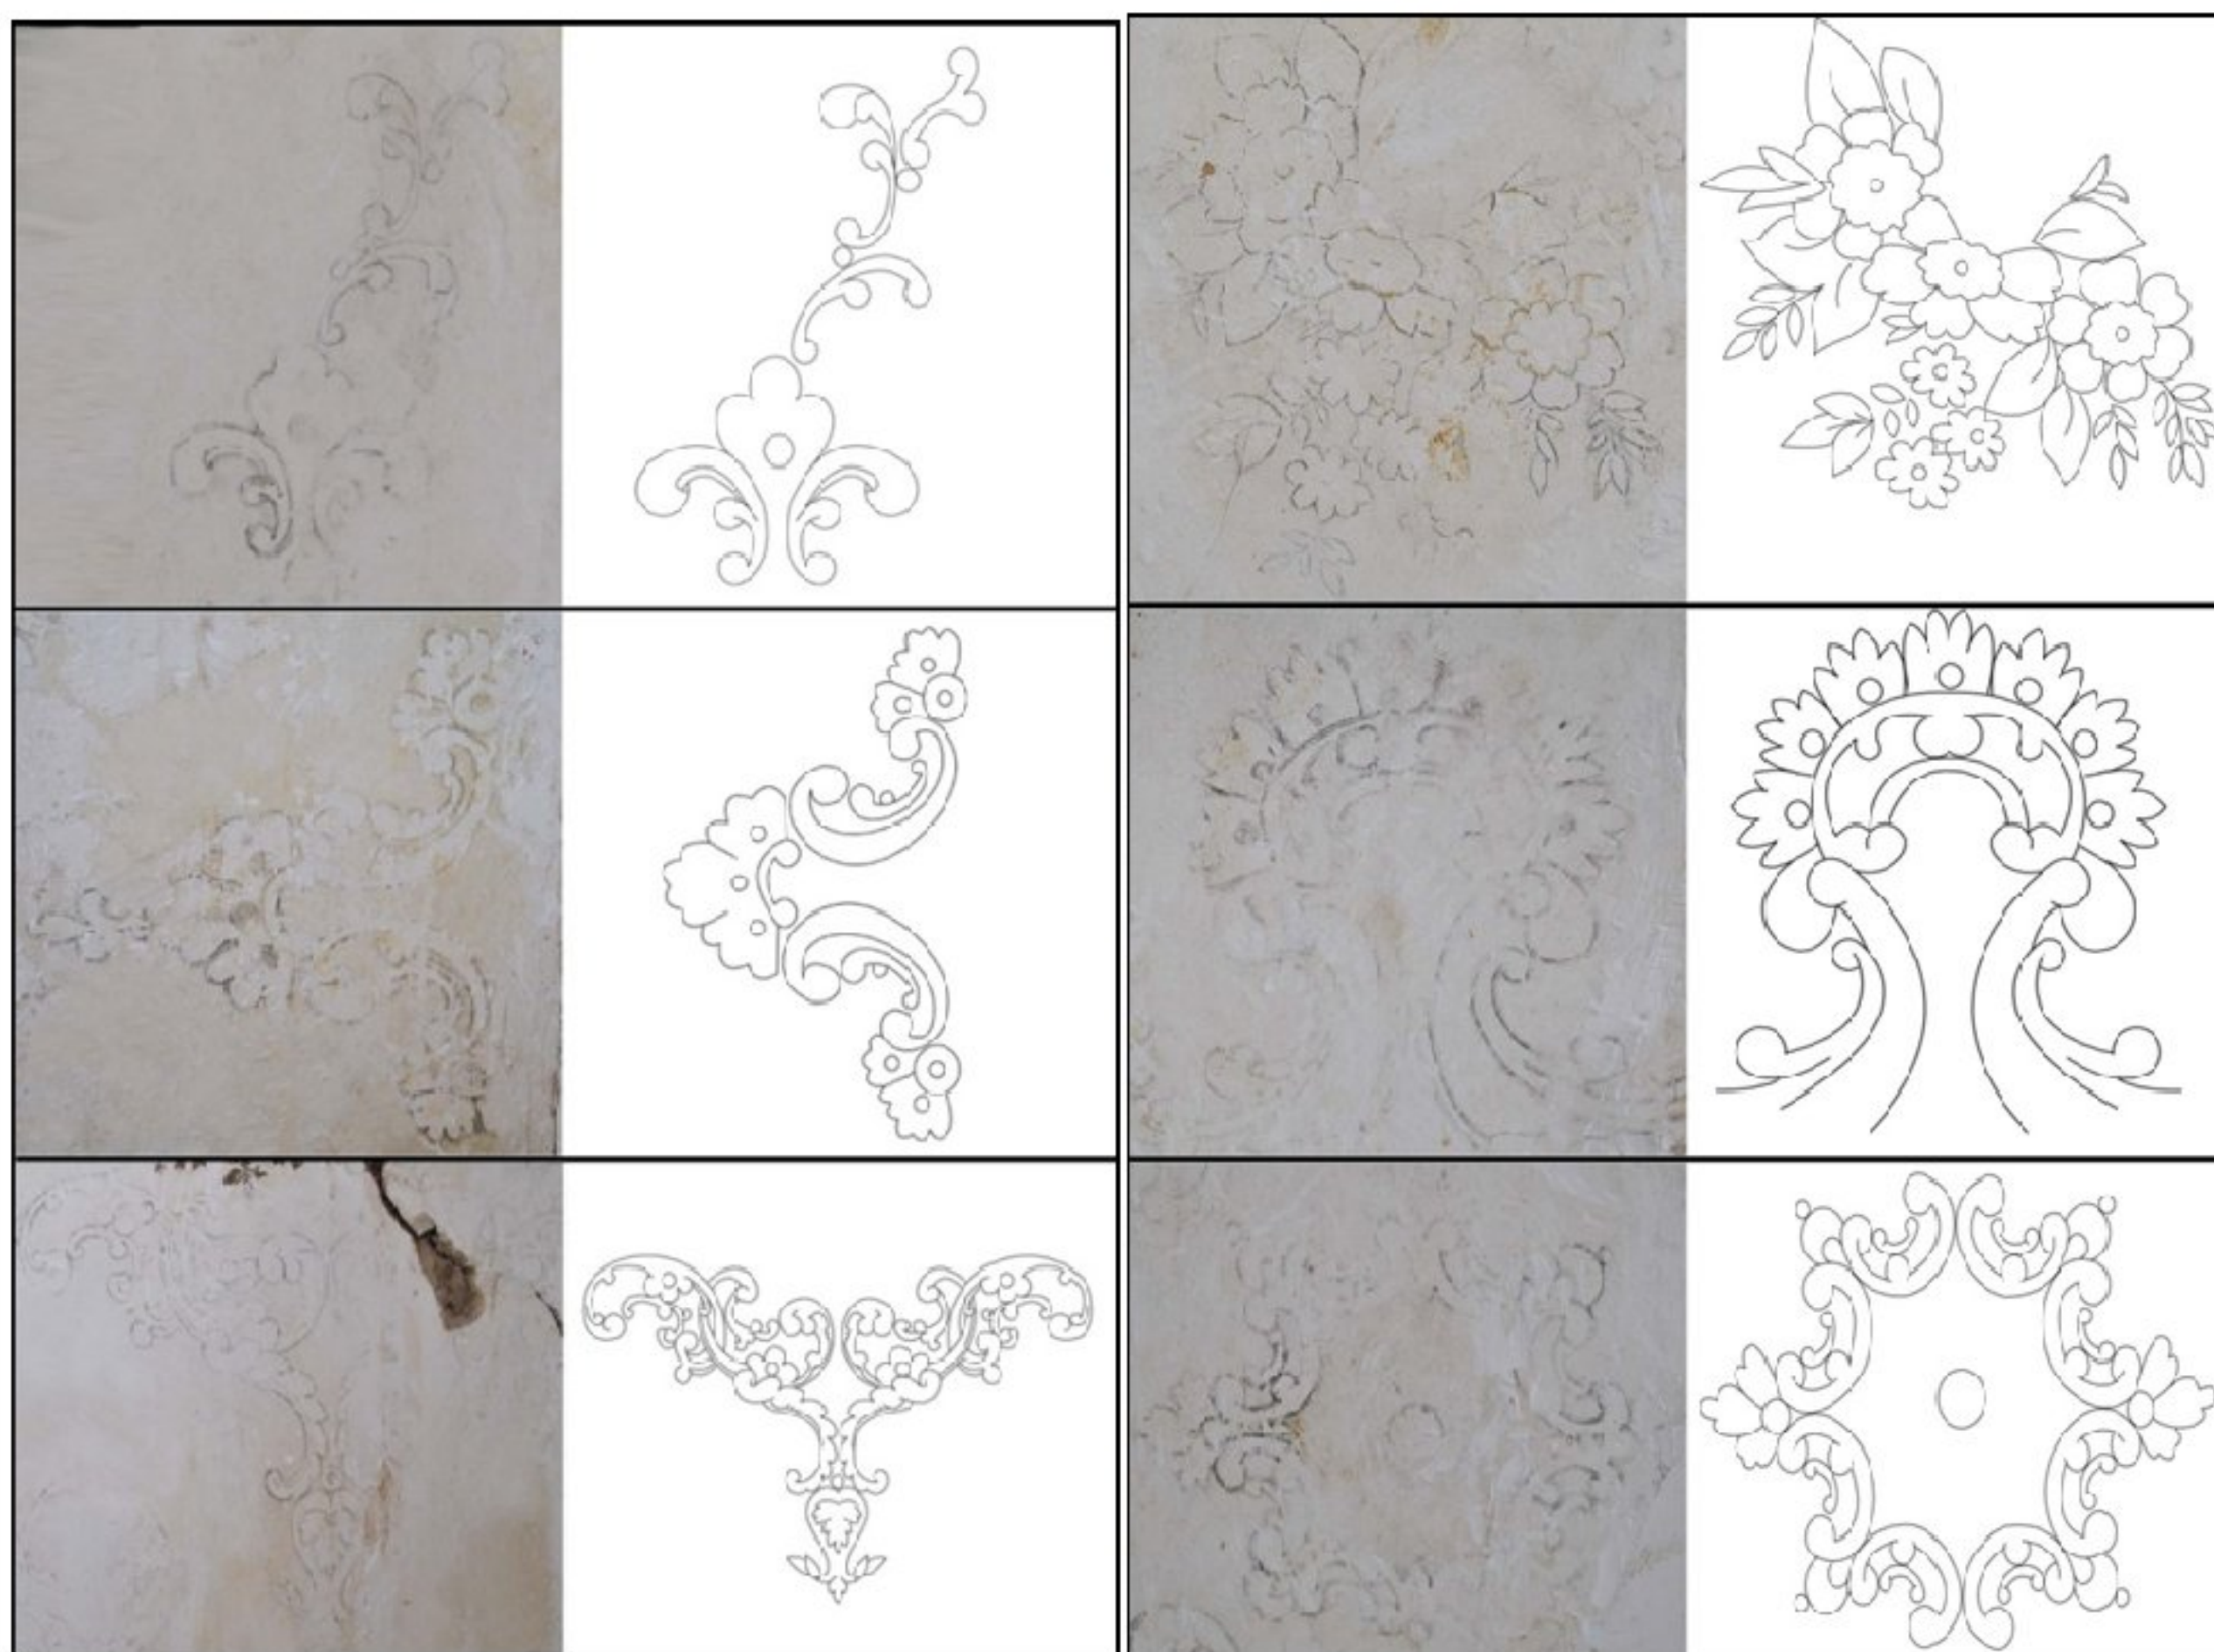
تصویر ۲۲ و ۲۳- نقوش رنگ آمیزی نشده که به صورت طرح اولیه اجرا شده بود به همراه مستندنگاری و بازنگاری آن‌ها توسط نرم افزار. قبل از موزون سازی رنگی، قسمت‌هایی که دچار ریختگی لایه آستر و بستر بود با خمیری از گچ و پریمال AC<sup>۳۳</sup> بازسازی شد؛ بدین صورت که در محل‌هایی که ریختگی تا لایه آستر ادامه داشت از گچ زبره و در لایه‌های بستر از گچ ریزدانه برای این امر استفاده شد. بتونه ساخته شده از گچ و پریمال با کاردک‌های کوچک بر ریختگی‌ها به اندازه چند میلی‌متر پایین‌تر از سطح کار قرار گرفت تا قسمت‌های مرمت شده از قسمت‌های اصلی قابل تشخیص باشد. سپس رنگ‌گذاری این قسمت‌ها از روی طرح کامل شده آن شروع شد. برای این منظور از قلم‌مو در اندازه‌های مختلف و آبرنگ برای هماهنگ‌سازی رنگی استفاده شد و رنگ‌ها به صورت چند پرده کمرنگ‌تر روی ازاره مطابق طرح گذاشته شد. تثبیت نهایی نقوش نیز با پریمال ۵٪ رقیق شده با آب مقطر بر نقوش با فاصله اسپری گردید (ت. ۲۴ و ۲۵).

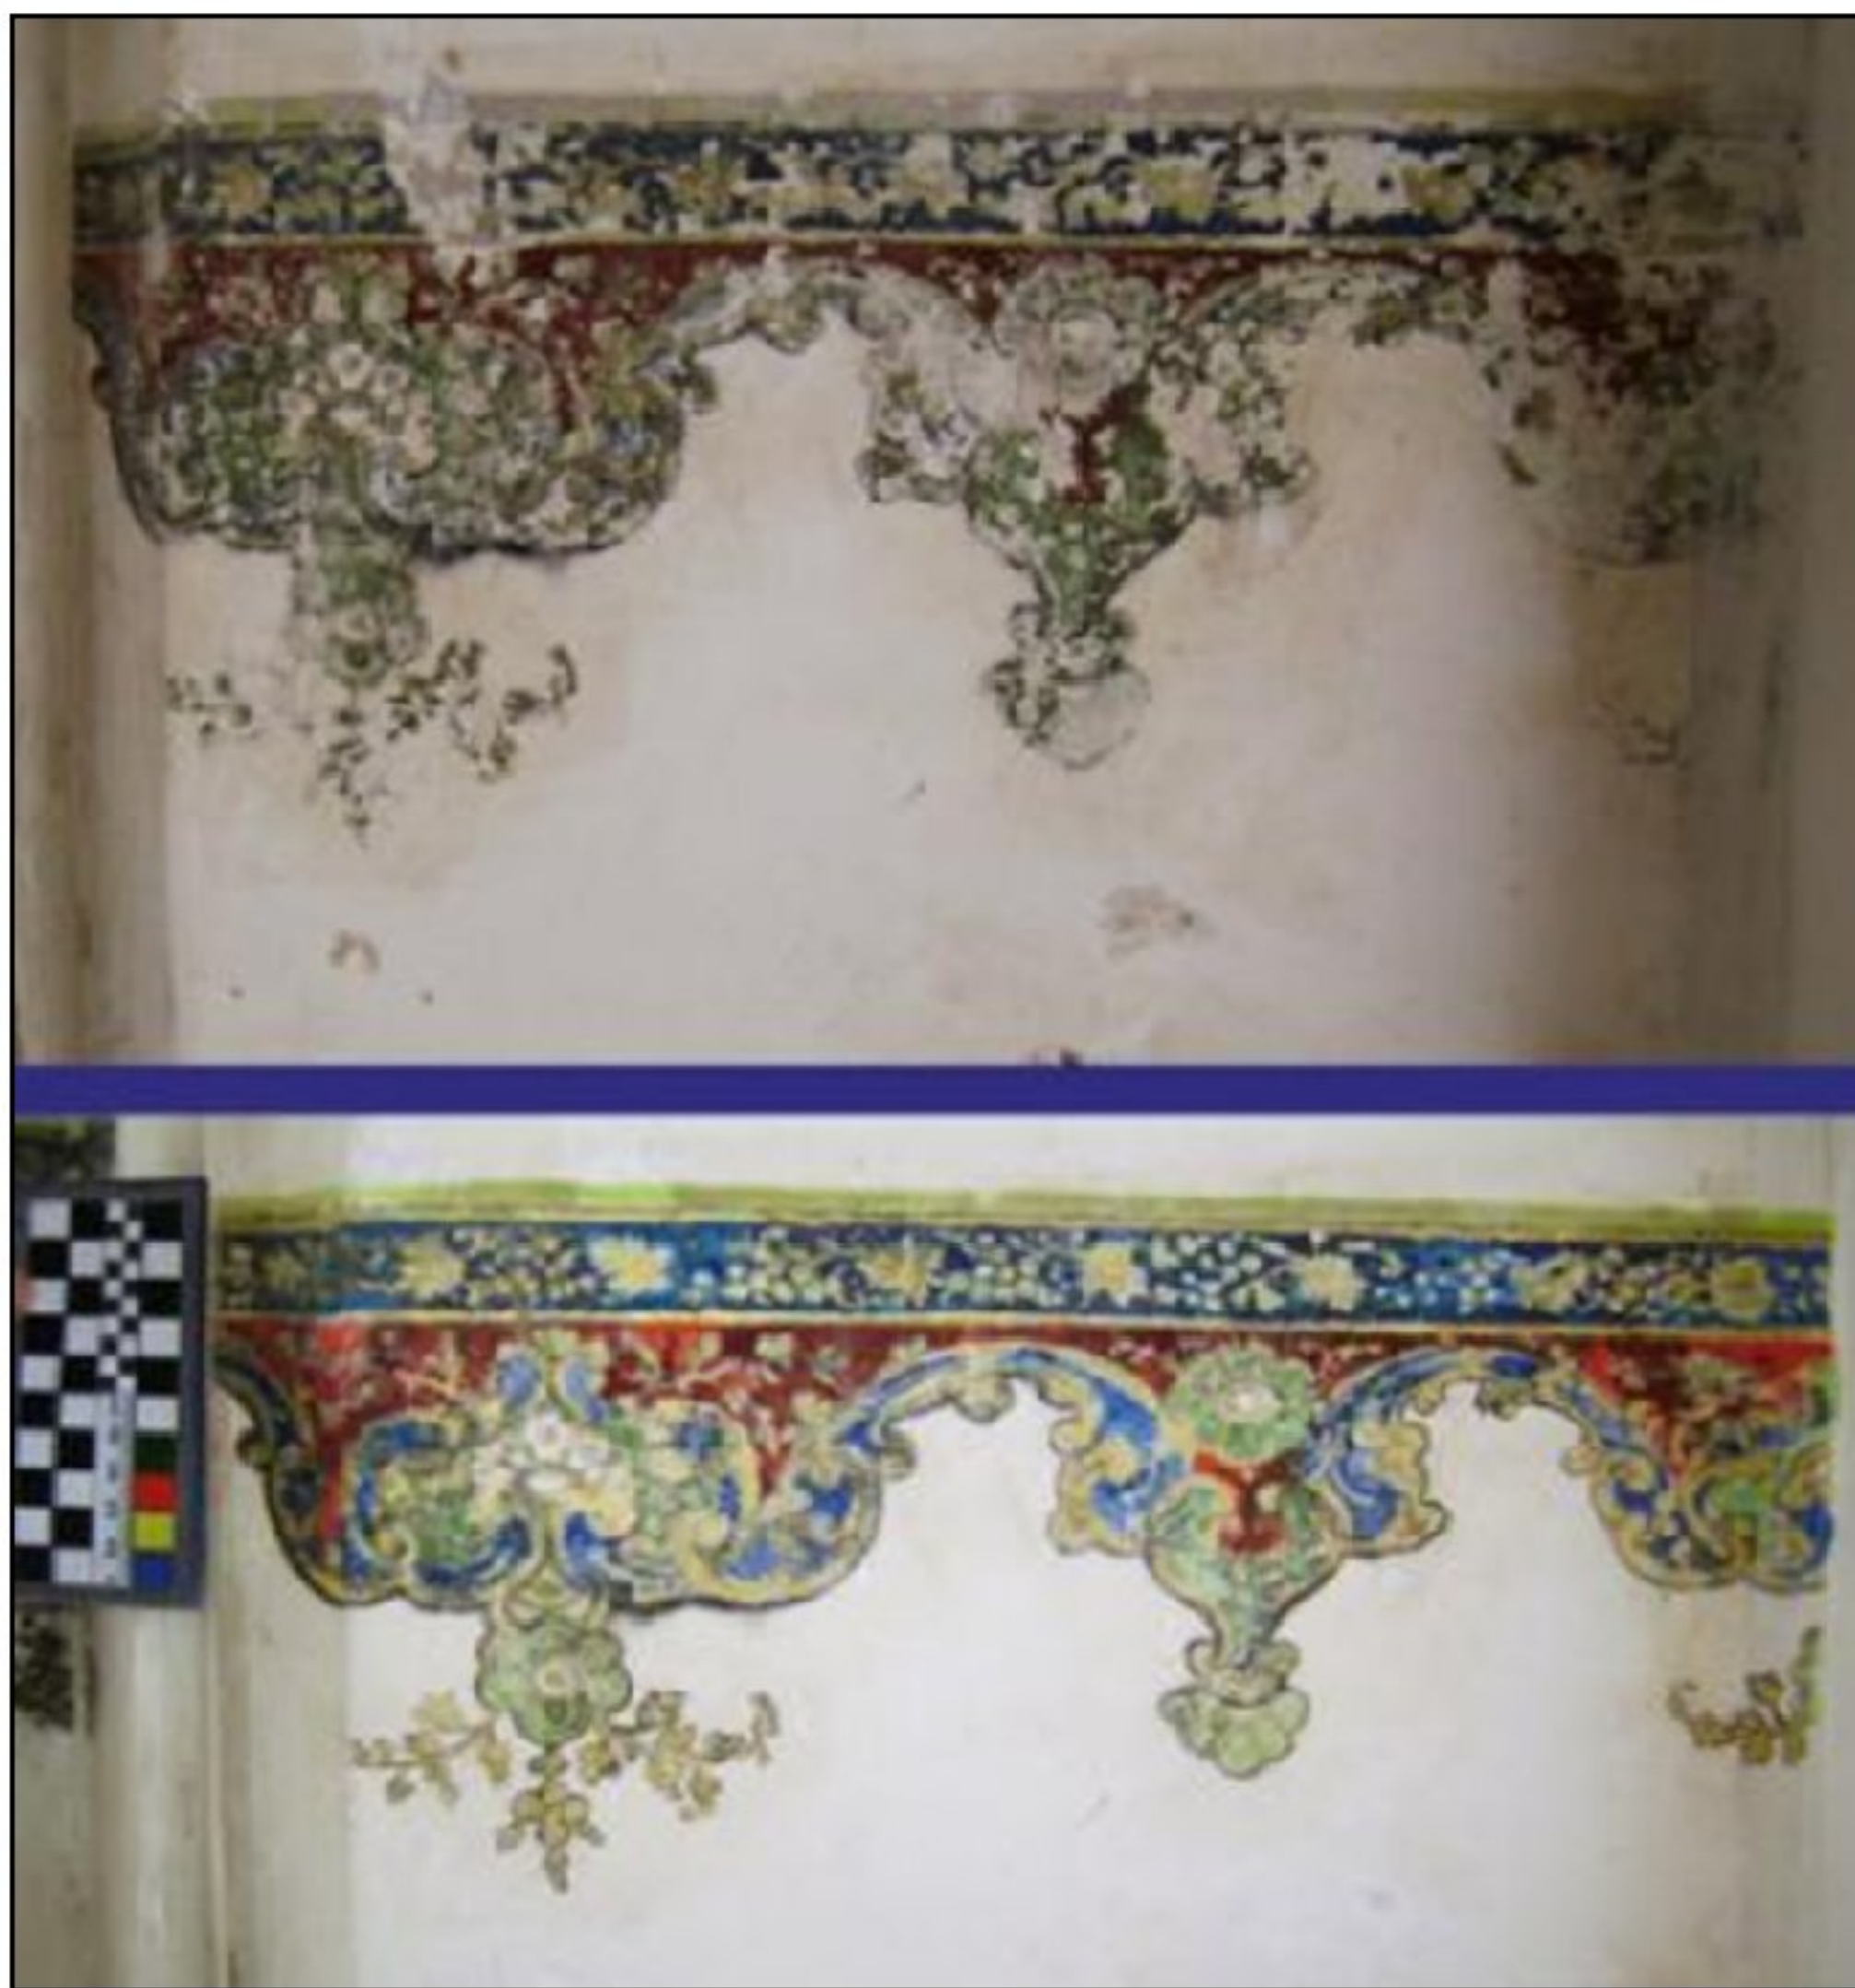
تصویر ۲۵- قبل و بعد از موزون سازی نقاشی های آشکاره شده ازاره شمالی خانه صدقیانی.
